INFORME SOBRE LAS CONDICIONES GEOLOGICAS DEL CIERRE
EN EL PROYECTO DE ENBALSE DE PASO PIEDRAS, RIO SAUCE-
GRANDE. - B. A. 1942

- - - *Gloria J. Harrington*

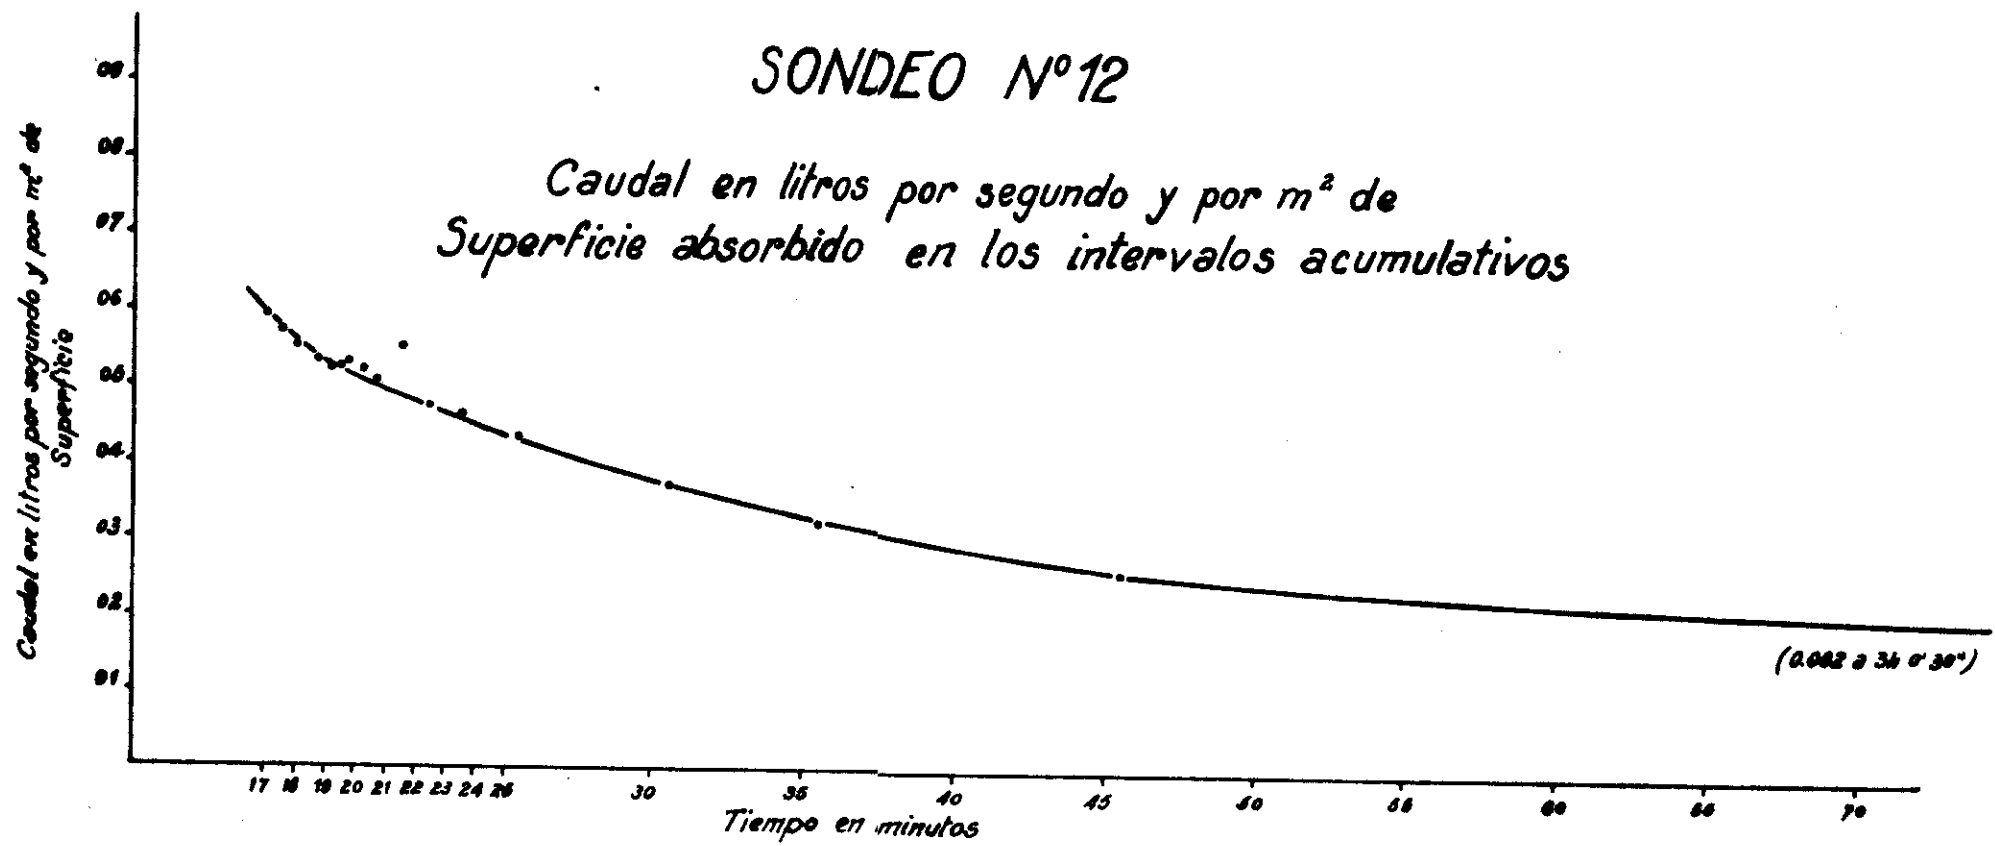
SONDEO N° 12

Caudal en litros por segundo y por m² de
Superficie absorbido en los intervalos acumulativos
