**PELIGROSIDAD GEOLÓGICA DEL PASO FRONTERIZO
PUENTE SAN IGNACIO DE LOYOLA –
JOSÉ A. FALCÓN
PROVINCIA DE FORMOSA, ARGENTINA**

Servicio Geológico Minero Argentino (SEGEMAR)
BARBER, Eduardo L. G.
MARENGO, Hugo G.

Buenos Aires 2019

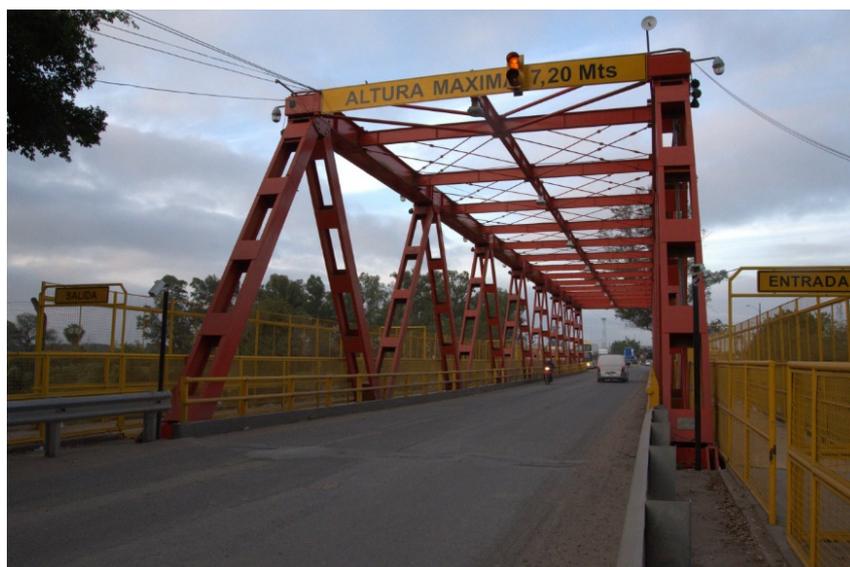
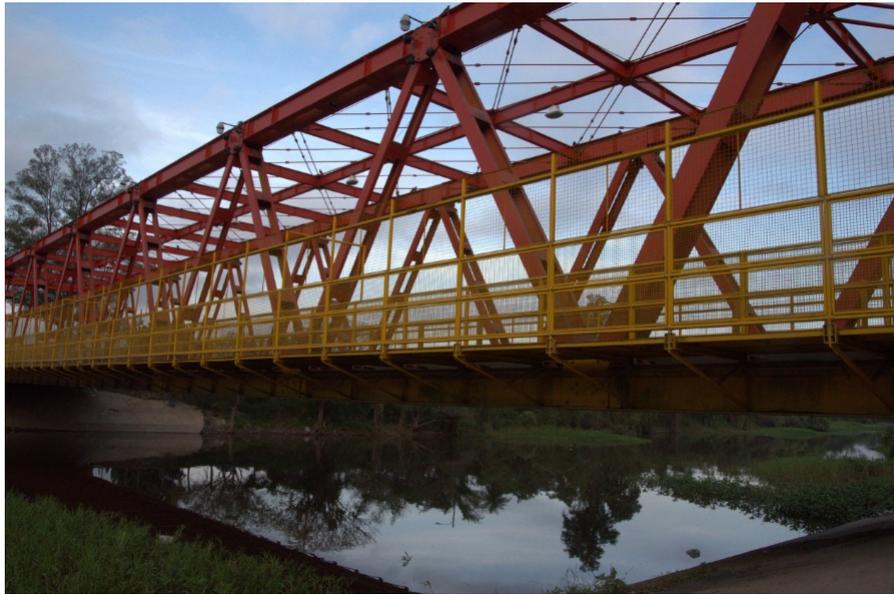
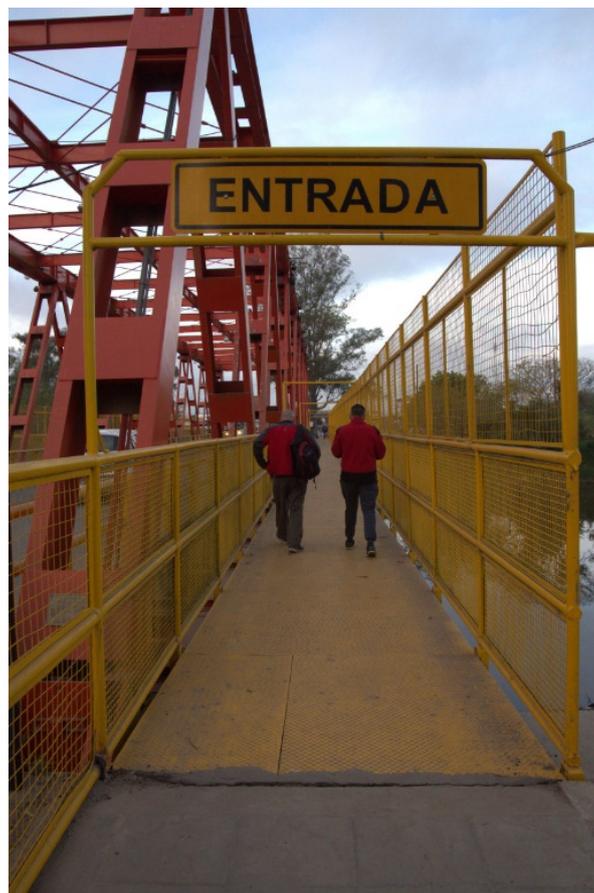
Características: El Puente Internacional San Ignacio de Loyola es un puente Tipo Acrow de 70 metros de longitud y un ancho de 10, presenta muy buen estado de conservación. Fue reacondicionado aproximadamente hace 4 años.

Figura N° 7: Puente San Ignacio de Loyola

Figura N° 8: Puente San Ignacio de Loyola

Figura N° 9: Puente San Ignacio de Loyola

SI	NO	Observaciones
X		En inundaciones máximas puede alcanzar el nivel del piso del puente

Nada	Muy poco	Poco	Mucho	Observaciones
X				La fundación es de hormigón armado

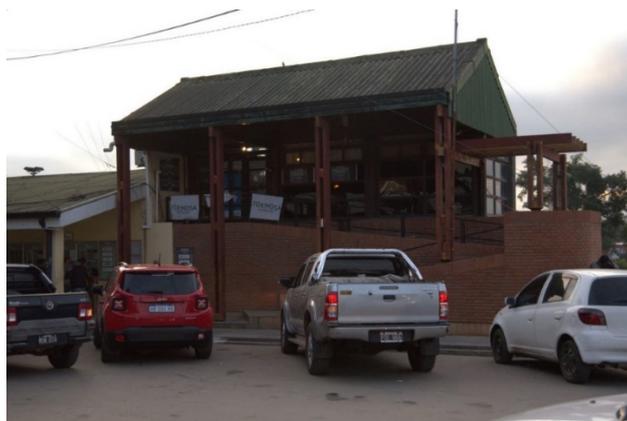
Figura N° 10 : Oficinas de Información Turística

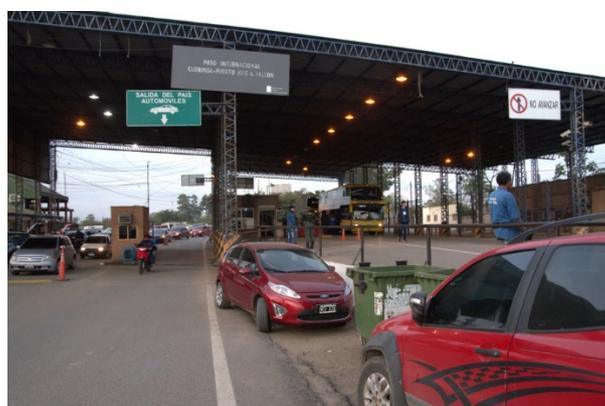
Instalación: Las instalaciones del puesto fronterizo están en muy buen estado de conservación y consisten en oficinas, galpones, tinglados, básculas, cabinas, scanners para camiones y horno de incineración

Figura N° 11: Vista panorámica de las instalaciones del Puesto Fronterizo

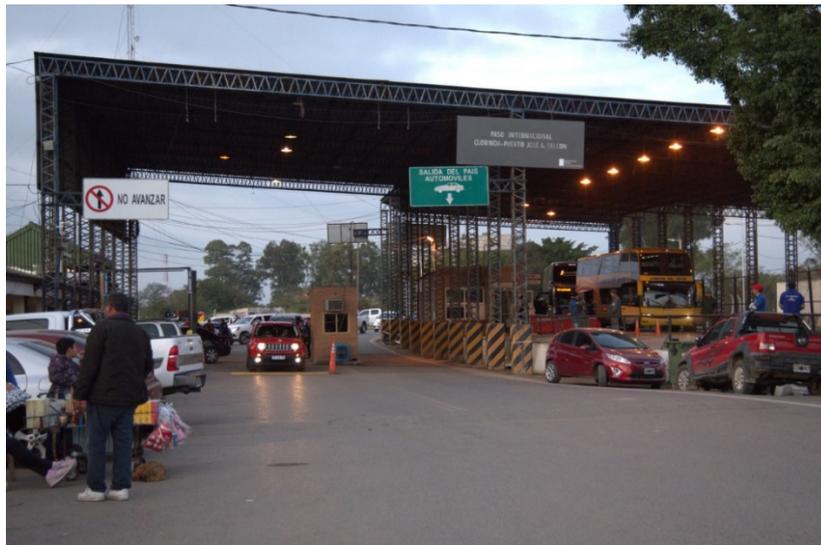
Figura N° 12: Vista panorámica de las instalaciones del Puesto Fronterizo

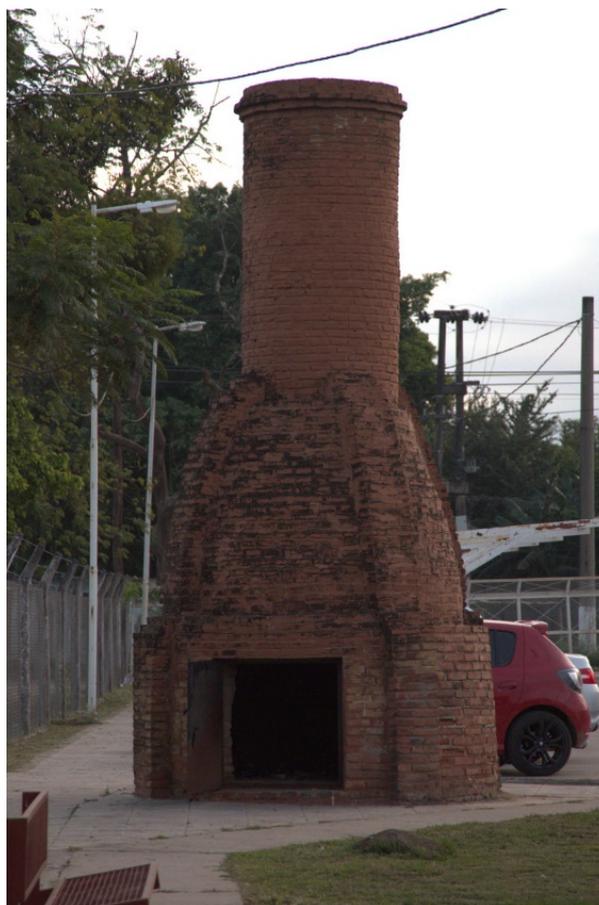
Figura N° 13: Horno de incineración del SENASA

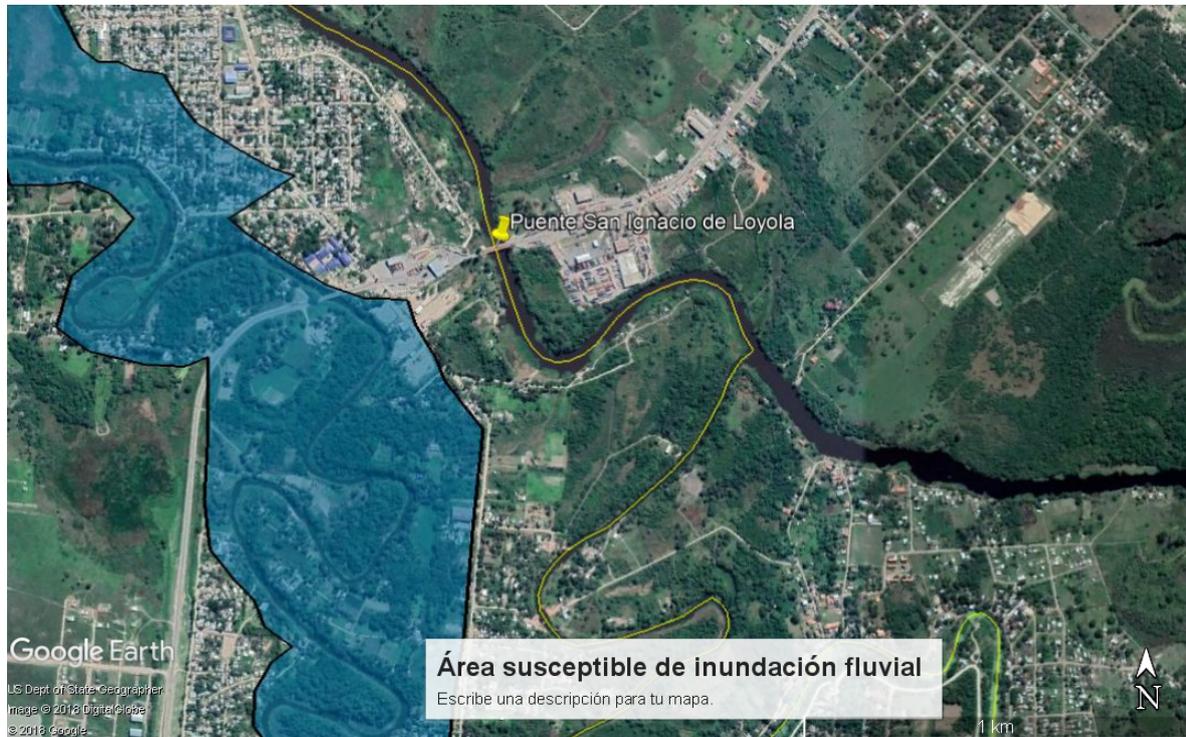
El área circundante al Paso San Ignacio de Loyola es susceptible de ser inundado por las crecientes del Riacho El Porteño principalmente. Las crecientes del Río Pilcomayo en este sector alcanzaron en escasas oportunidades el nivel de la base de la calzada del puente San Ignacio, ello ocurre cuando la cota de agua supera los 7,90 m en Puerto Pilcomayo (Prefectura Naval Argentina).

Figura N° 8: Mapa de susceptibilidad. El área sombreada en azul claro indica la zona inundable de la cuenca inferior del riacho El Porteño
