**INFORME SOBRE LA INSPECCION  
EFECTUADA EN LA "MINA FLORINDA"**

**DEPTO. LAS HERAS - PCIA. DE MENDOZA**

**JUAN JOSE ROSSI**

**BUENOS AIRES  
1947**

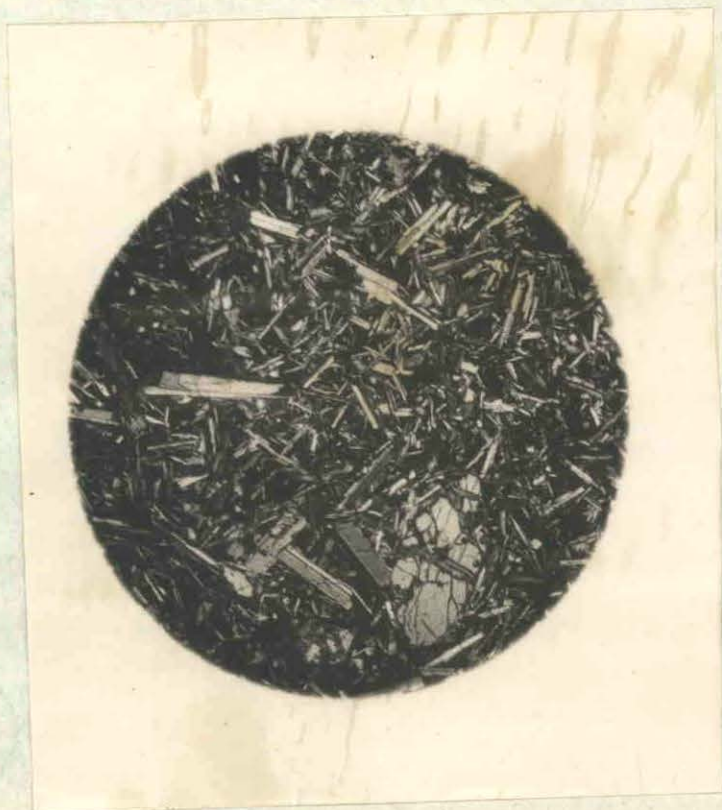
Microfotografía - Diabasa - Nícoles cruzados 22 A.  
- En la parte inferior de la microfotografía, un poco hacia la derecha, se observa un fenocristal enedral de olivina con sus líneas de olivaje y de fractura invadidas por serpentina. En la vecindad de ésta hay tres fenocristales de plagioclasa. Observándose la parte más fina se ven microlitos de plagioclasa, y las partes oscuras en los intersticios, piroxeno y olivina.-

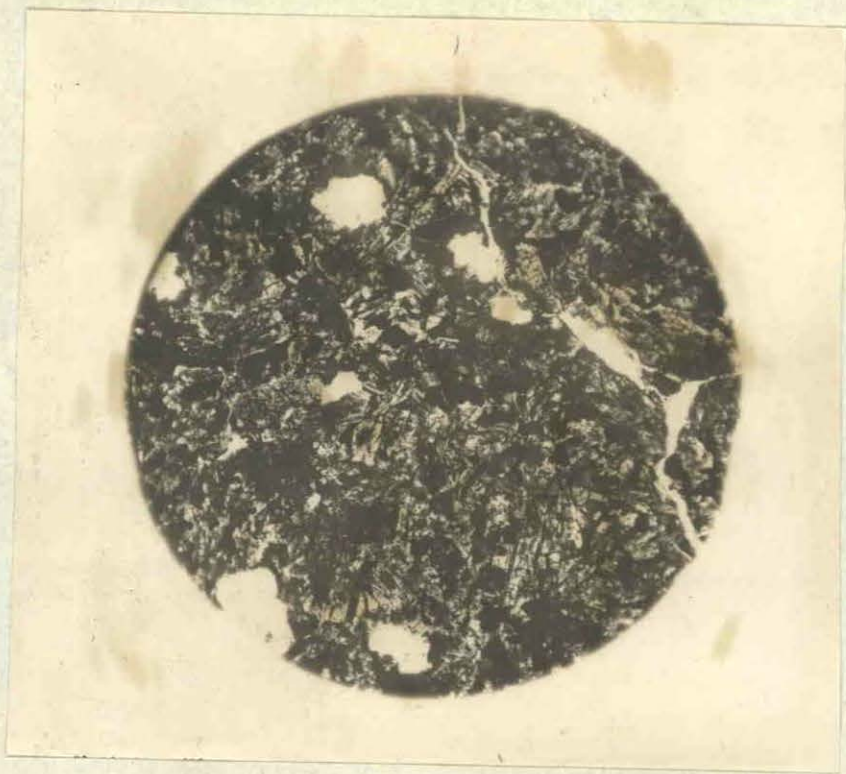
**Microfotografía - Diabasa alterada - 13 aumentos - sin nicoles cruzados.-**

Puede observarse la estructura ofítica más gruesa que en la roca fresca.-

Las listas claras dispuestas divergentemente son de plagioclasa; las secciones oscuras son de óxido de hierro y serpentina. Las secciones claras que han cristalizado en los intersticios son de piroxeno. Las partes blancas son huecos o rupturas, donde el material ha saltado al hacer el preparado, dado que la roca está muy alterada.-

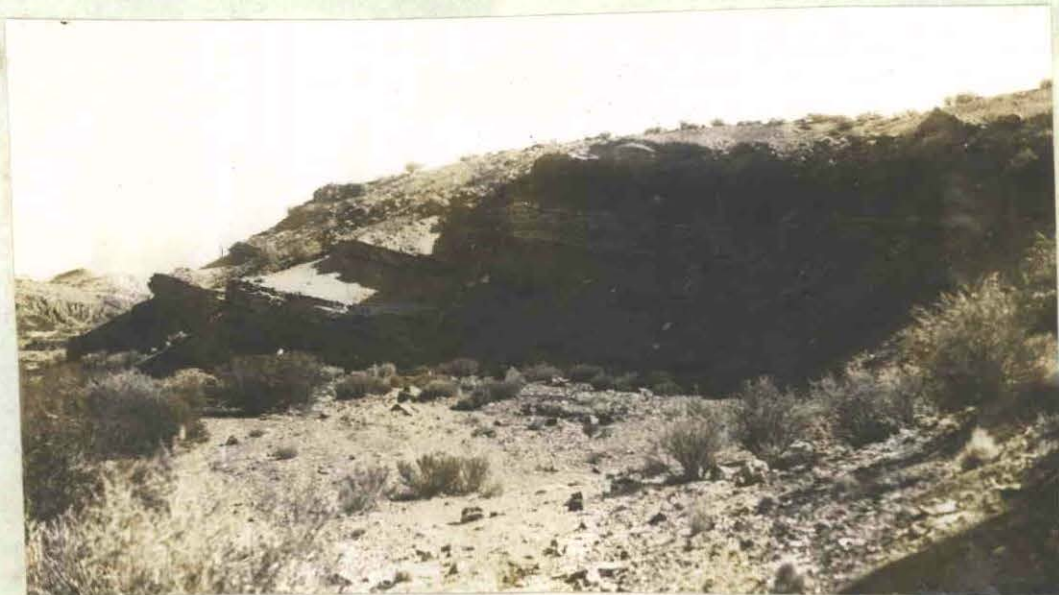
Fot. 3.- Vista de filones-capa de rocas básicas, intercalados en esquistos con Estherias y escamas de Semionotus del Triásico, en un lugar situado a unos 100 mts. directamente al sur del Agua de la Zorra.-

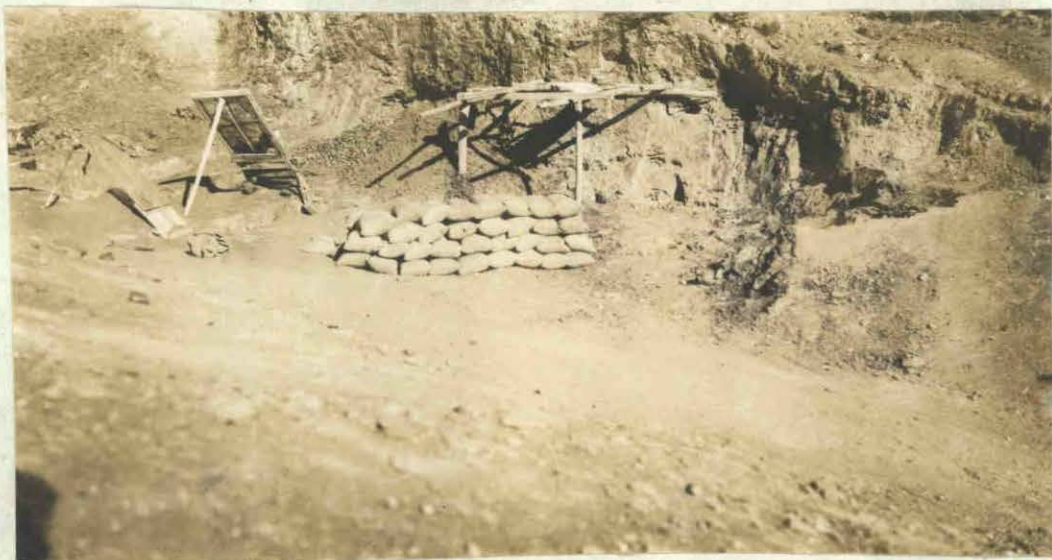
**TRABAJOS:** Los trabajos en la mina "Florinda" para la época de la inspección se reducen a una sola labor a cielo abierto, tipo cantera. El personal encargado de la extracción del mineral constaba de un sólo obrero para el mismo tiempo.

Se han comenzado los trabajos sobre un frente inicial de aproximadamente 25 m de ancho, aprovechando la presencia de un pequeño portezuelo. La extracción del mineral ha proseguido sobre el filón-capa perpendicularmente al rumbo de la estructura. A medida que se ha ido rebajando la roca (hasta la fecha se han avanzado unos 15 m), el frente de la cantera se ha ido angostando de tal modo que hoy sólo tiene un ancho de unos 18 m y un alto de 3,50 m como máximo. Ello se debe en parte a la forma rudimentaria de encarar los trabajos, realizados por una sola persona mediante pico y pala, y en parte al distinto grado de alteración de la roca, de muy difícil extracción, cuando sólo es mediana mente alterada.

Fot.4.- Vista de las labores en el yacimiento de la mina "Florinda".-

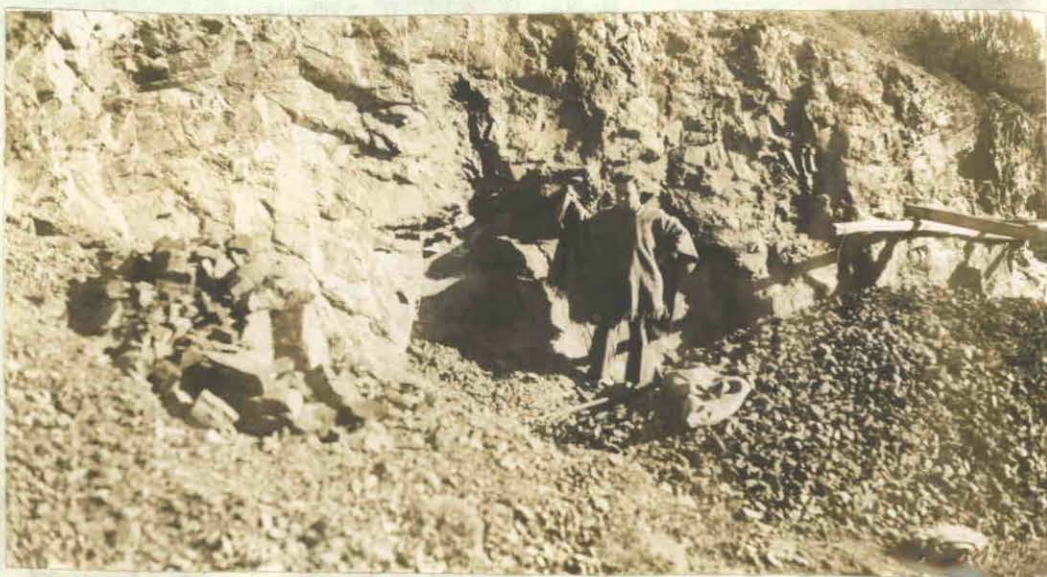
**YACIMIENTO:** El material que se extrae de la mina "Florinda" proviene de uno de los frecuentes filones-capas de naturaleza diabásicos que se observan en el perfil geológico. El grado de alteración que se observa en estas rocas no se ha desarrollado homogéneamente, ni aún en el mismo cuerpo de un filón-capa. La roca básica fresca es una diabasa, cuyos principales componentes son: plagioclasa, olivina y piroxeno. La roca se ha alterado tomando un color pardo verdoso, sucio, en donde aún se observan algunos minerales originales y la estructura propia de las diabasas.

Fot.5 - Un detalle del filón-capa de roca básica alterada, que muestra el estado actual de las labores.-

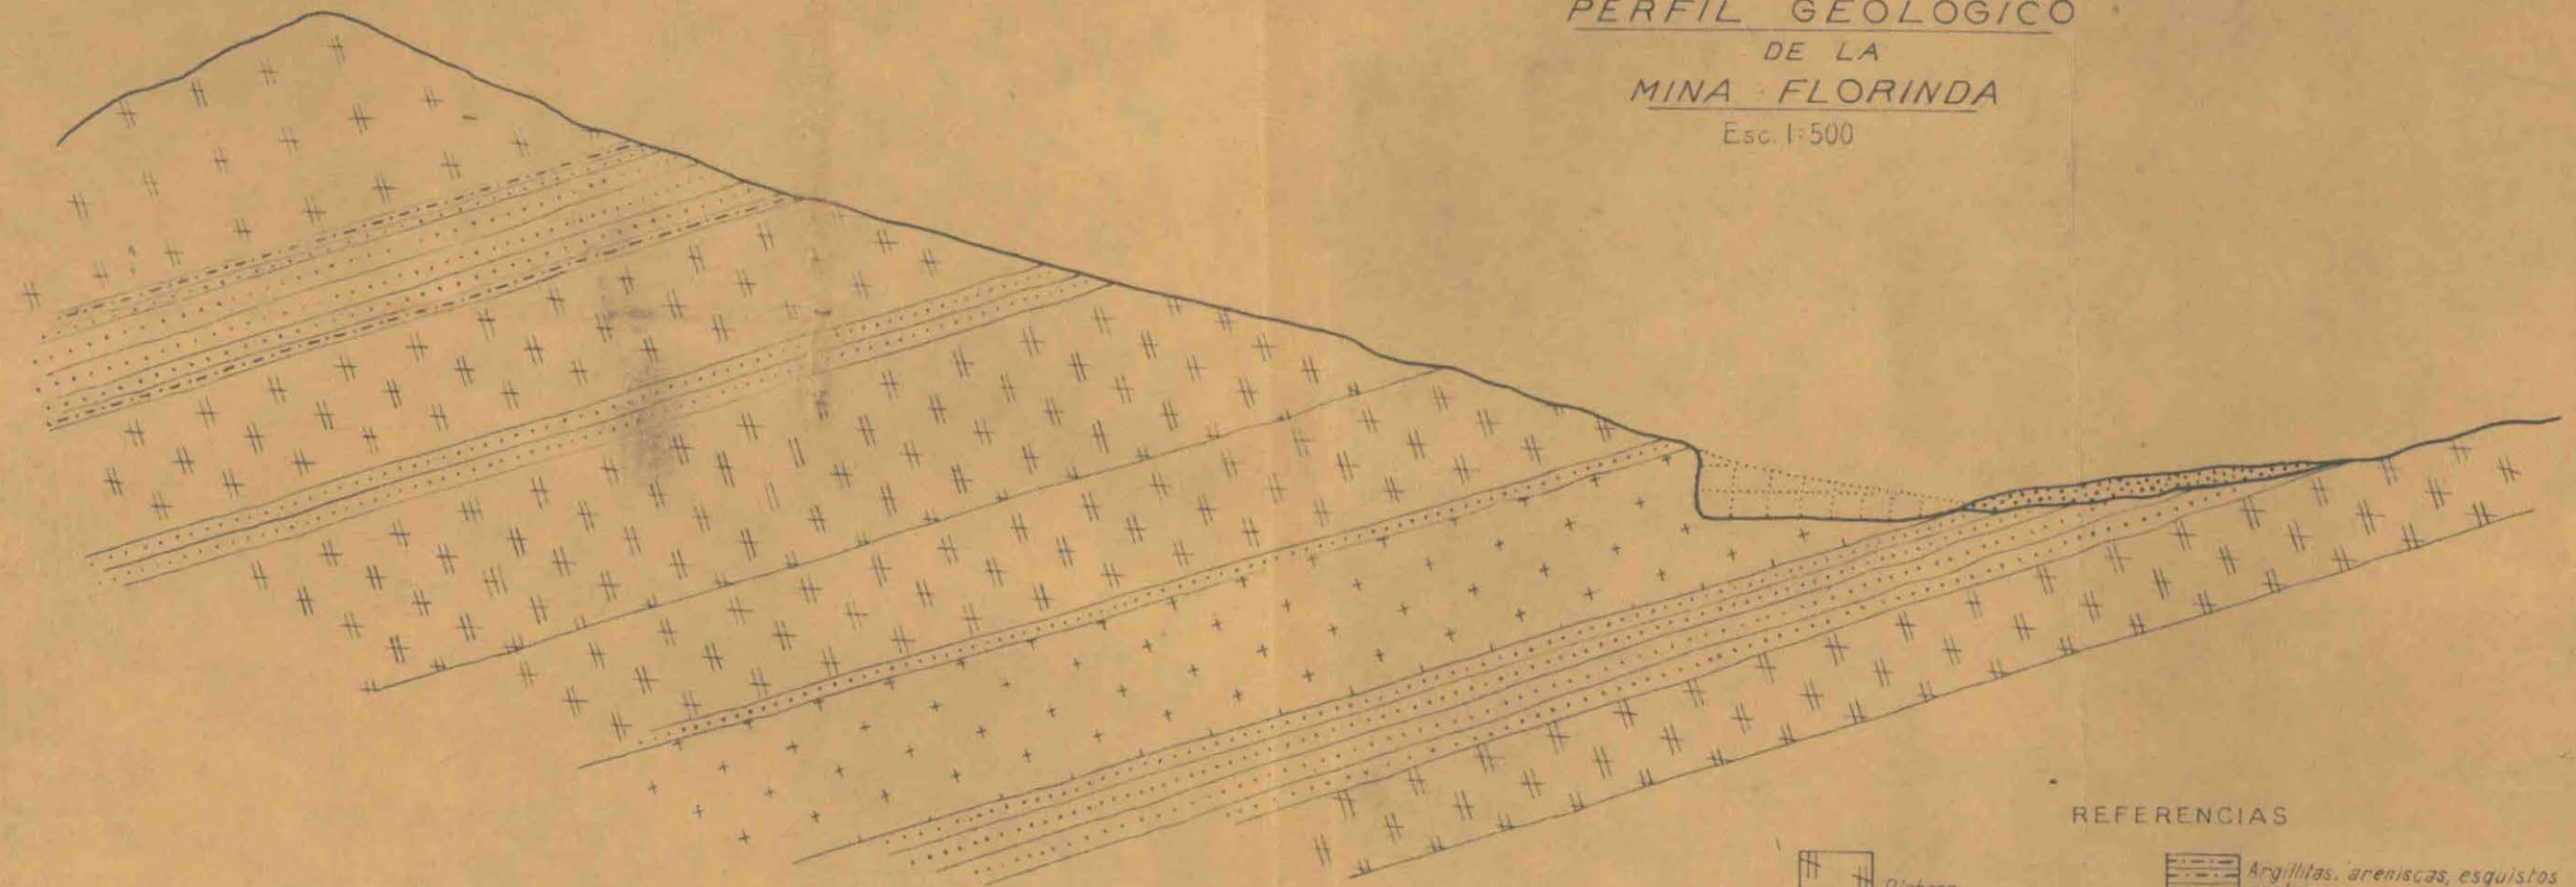
PERFIL GEOLOGICO

El perfil registrado es de arriba hacia abajo como sigue:

- 11 m. Filón capa de diabasa no alterada, de color verde oscuro.-
- 18 m. Roca sedimentaria (argillita) de color bayo en la superficie y pardo oscuro al corte fresco. Estratificación muy delgada.-
- 25 m. Filón-capa de diabásica.-
- 0.50-0.60 m. Sedimentos de color pardo negruzco, bastante calcáreos, con impregnaciones de óxido de hierro. Hay restos de Estheria. -
- 10 m. Filón-capa de diabasa alterada del cual se extrae el material.-
- 4 m. Sedimentos de color pardo negruzco y pardo amarillento, arcillosos, bastante carbonosos, con Estherias y escamas de Semionotus.-
- Filón-capa de diabasa.-
