COMUNICACION SOBRE UN MATERIAL TURBOSO

DEPARTAMENTO BARILOCHE

TERRITORIO DEL RIO NEGRO

Buenos Aires  
1948

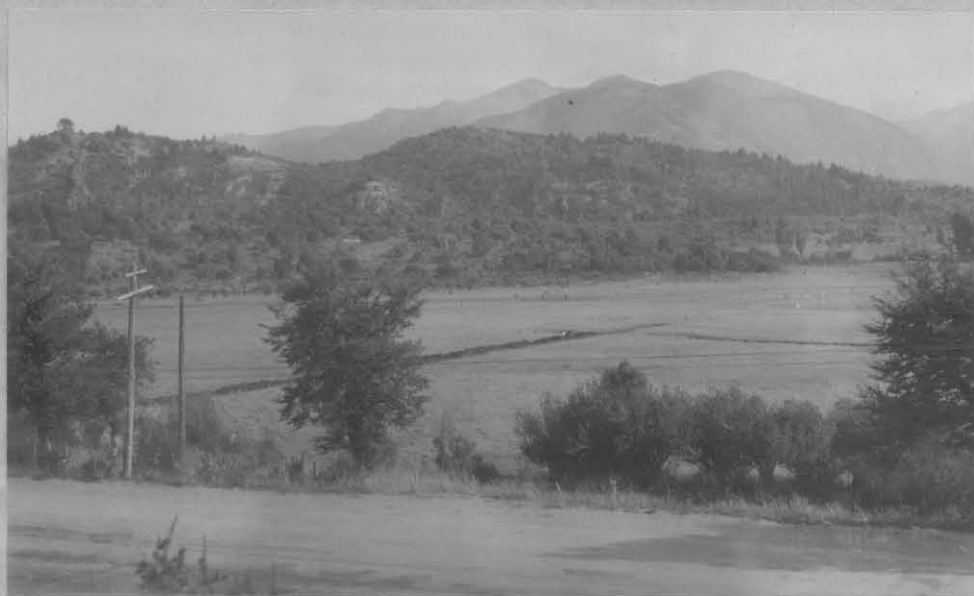
LAMINA 3

Situado inmediatamente al costado del camino que va a Llao-Llao, ocupa una superficie aproximada de 20 ha. (ver lámina 2 y 3), hallándose circundado hacia el SW por montañas de escasa elevación.

Vista de la turbera tomada desde el camino.-

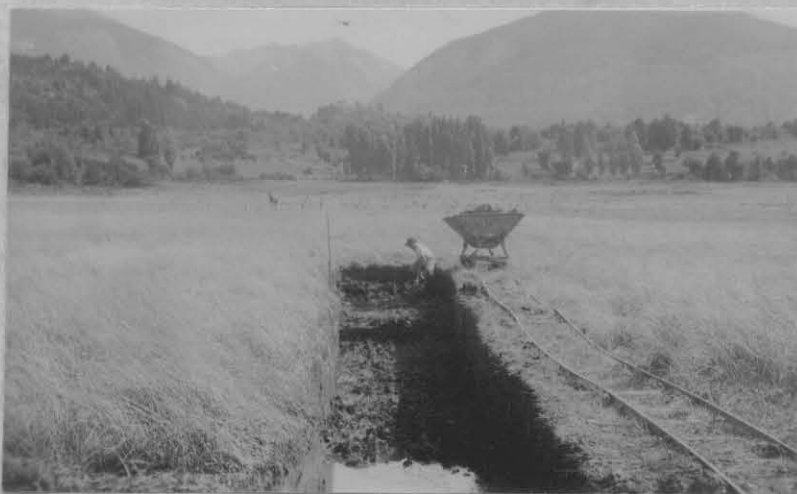
LAMINA 4

El material turboso, distribuido regularmente en dicha superficie se presenta, como se pudo observar en una trinchera de 18 m de longitud por 2 m de ancho, con una potencia media de 1 m (ver lámina 4).

Labor realizada

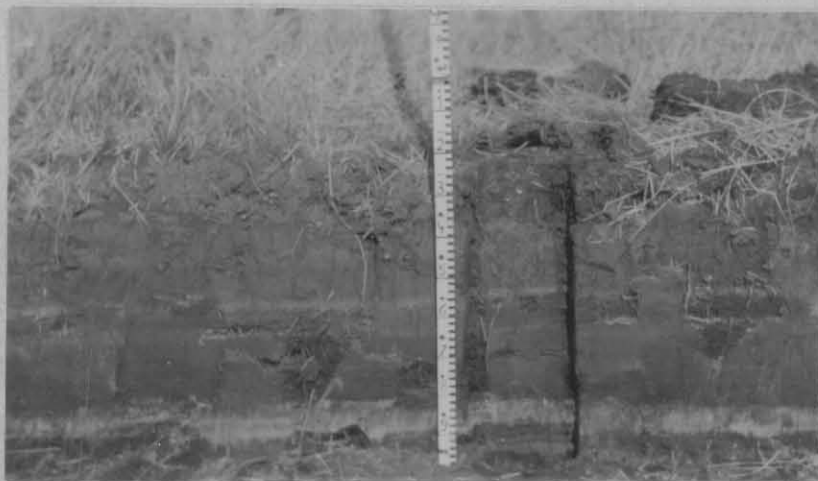
En el perfil efectuado sobre 1 m de potencia, se evidenció que esta turbera no presentaba homogeneidad en el material, sino que se destacaban netamente, intercalaciones de material alóctono, constituido por arena y arcillas a veces muy ferruginosas hasta tal punto, que las aguas de drenaje presentaban un color pardo rojizo característico de los óxidos de hierro. Se observó también una variación en el color desde el pardo oscuro hasta el negro.

Potencia del manto
