INFORME GEOLOGICO SOBRE EL PROYECTO DE  
EMBALSE DEL RIO COLORADO, EN PASO HUELCHES  
(Territorios de Río Negro y La Pampa)

Luis R. Lambert.

Junio de 1943.

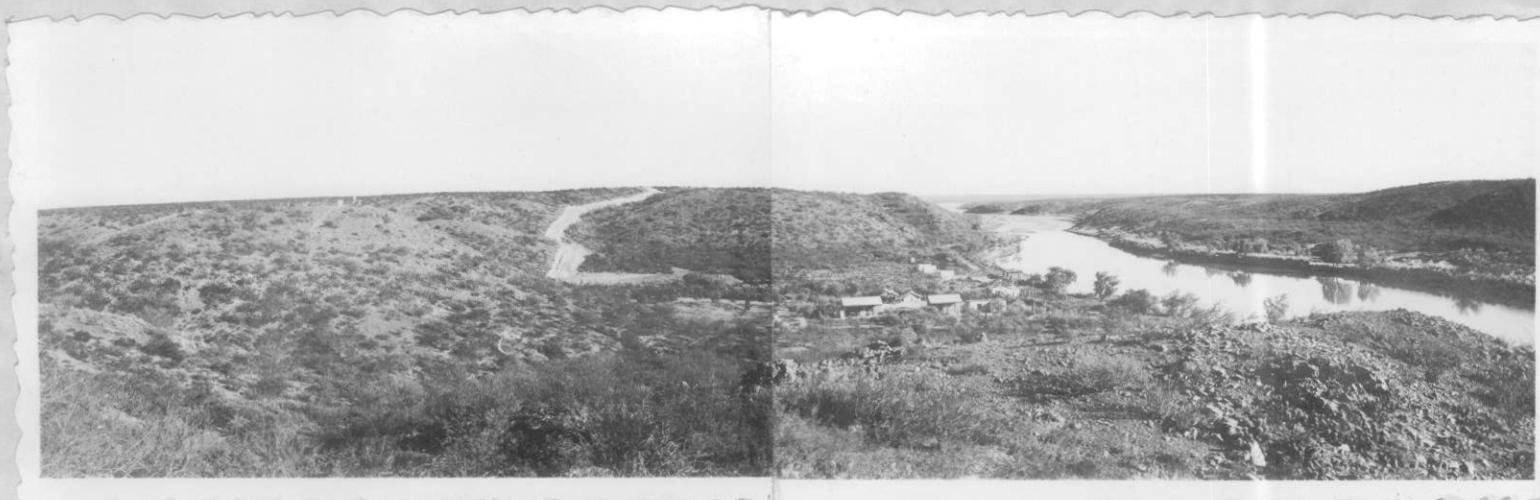
Foto nº 1.- Panorama del valle del río Colorado en el lugar de la presa a construir en Paso Huelches.

Foto n° 1.- Panoramas mostrando el lugar elegido para el cierre del valle del río Colorado, en Paso Huelches ( la. solución). Foto tomada hacia aguas arriba desde un punto situado unos 200 metros al E del campamento, es decir desde el borde occidental del bloque constituido por ortófiros y pórfiros. Por lo tanto, la foto abarca únicamente la zona constituida por las porfiritas, las que afloran ya en el primer plano, a la derecha.

Se reconoce, de izquierda (S) a derecha (N): la loma del observatorio meteorológico, el camino a Fortín Uno, el campamento y, detrás de éste, la loma de apoyo del cierre principal en su extremidad austral.

Se observará además que las porfiritas constituyen un afloramiento rocoso de cierta extensión en el lecho del río, cerca de su margen S ( a la izquierda para el observador), a corta distancia aguas arriba de la loma de apoyo.

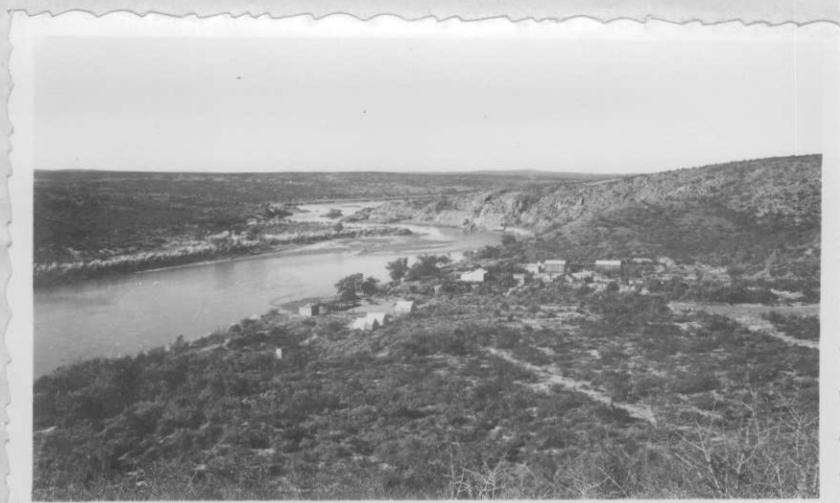
Foto nº 2.- Vista del valle del mismo hacia aguas abajo de la presa.

Foto n° 2.- Vista del valle del río Colorado, tomada hacia aguas abajo desde la loma, visible en la foto precedente, correspondiente al apoyo de la extremidad austral del cierre principal.

La barranca de la margen derecha del río, en el primer codo, está constituida por ortófiros, fragmentados en bloques por una serie de fracturas secundarias, normales a la falla principal. (Dichas fracturas se encuentran figuradas en el Croquis n° 2).

Algo más allá, islotes rocosos en el lecho del río.

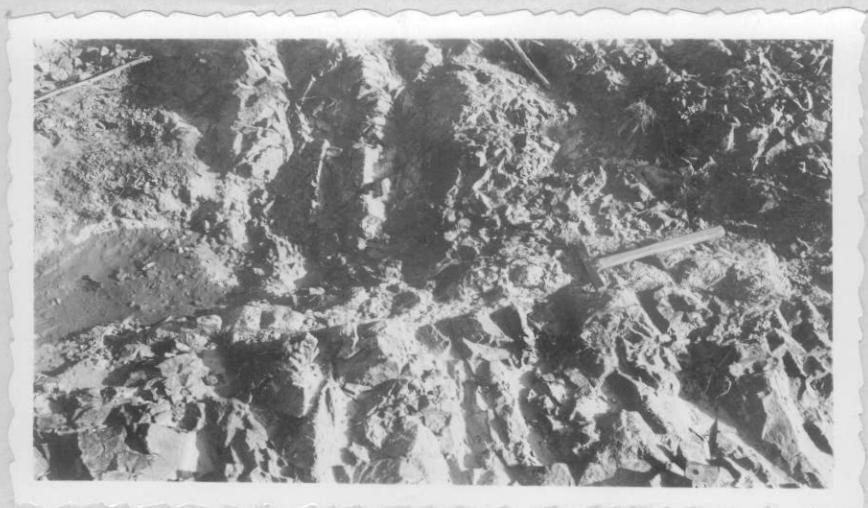
Foto n° 3.- Fractura en las porfiritas de la margen izquierda del río.

La brecha correspondiente a la fractura mayor puede seguirse hacia el E, es decir hacia abajo, aunque esté oculta en varios trechos por arenas superficiales, hasta cerca del punto de referencia (mojón) "A", donde desaparece, cubierta por un manto de arena más importante. Al seguirla, se constata lo siguiente: abajo de la línea del cierre principal, ella corre por una zona fuertemente resquebrajada, al punto de presentarse partes intensamente trituradas, como la <sup>fi-</sup>gurada en la foto n° 5. Solamente al acercarse al mojón "A", la porfirita se vuelve menos despedazada, y la brecha correspondiente a la fractura mayor disminuye de potencia, como <sup>se puede</sup> ~~se~~ <sup>apreciar en</sup> ~~indica~~ la foto n° 3.

Foto n° 3.- En las porfiritas de la margen izquierda (N), fracturas de unos 15 centímetros de ancho, rellenas por una brecha constituida por elementos angulosos de porfirita, cementados por material blanco, carbonatado. Foto tomada 100 metros abajo del eje del cierre principal (la solución) y 40 metros arriba del punto "A" (Véase croquis n° 1).

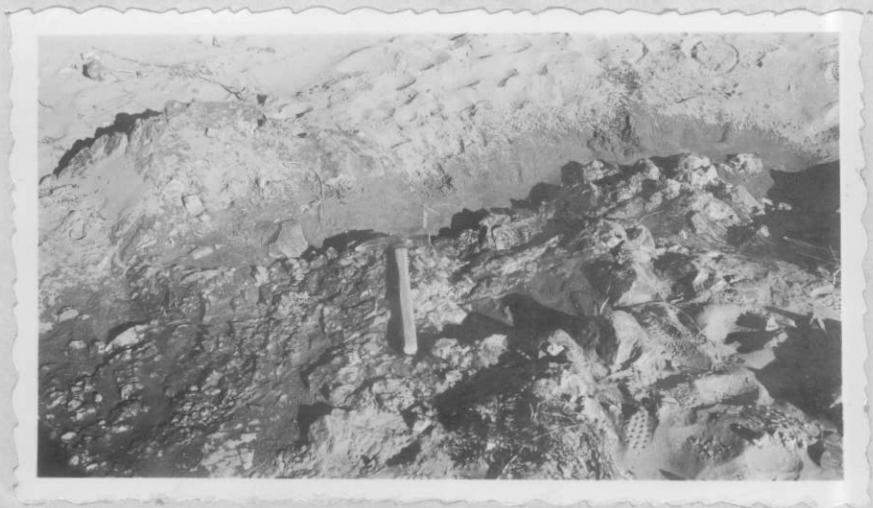
Foto n° 4.- La misma fractura, a la altura del eje del dique proyectado.

menores, pudiendo observarse una bella brecha de fricción ( Véase foto n° 4 ), con trozos angulosos de porfirita, en particular entre el pozo n° 12 y la margen N del río. Entre esta fractura mayor, rellena por la brecha mencionada, y la orilla del río se puede contar hasta más de media-docena de fracturas menores, cementadas por calcita ( Véase croquis n° 1, en que han sido figuradas 4 solamente), mientras el pozo n° 12 ha sido ubicado casualmente en un punto donde se recorren 3 fracturas, como lo muestran sus paredes.

Foto n° 4.- La misma fractura, rellena por una brecha análoga, pero de ancho 2 a 3 veces mayor, al cruzar el eje del cierre principal, entre la orilla izquierda del río y el pozo de exploración n° 12. El cemento de la brecha está constituido por calcita, cuyos cristales han sido aplastados y hasta como laminados, posteriormente a su formación. A la calcita se asocian, en pequeñas cantidades, cuarzo y fluorita.

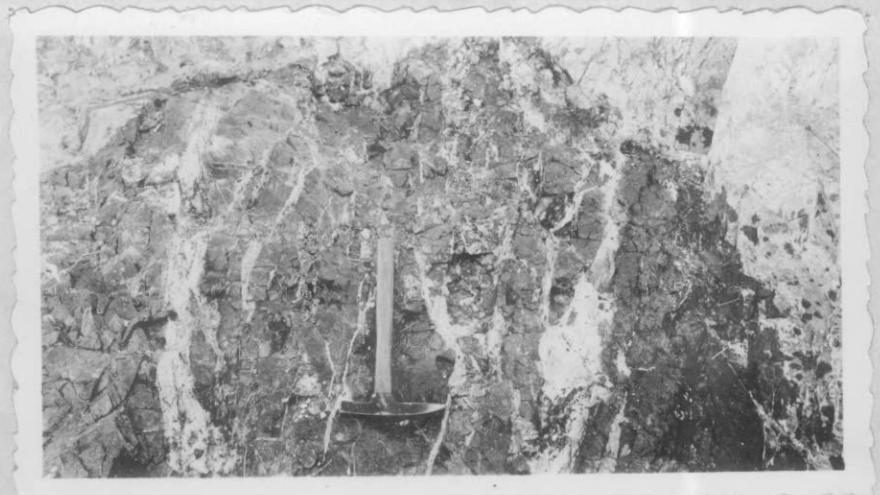
Foto n° 5.- Zona fuertemente triturada en las porfiritas de la margen izquierda.

Foto n° 5.- Zona fuertemente triturada en la misma margen, 80 metros abajo del pozo n° 12. Las porfiritas han sufrido una intensa trituración y las fracturas producidas han sido rellenas por calcita, la que, a consecuencia de nuevos movimientos, ha sido aplastada y laminada (vetas y manchas blancas de la foto). La calcita se presenta hoy como un material plástico, formado por paquetes deleznales de escamas o lamas frecuentemente retorcidas o flexionadas.
