CONNDICIONES HIDROGEOLOGICAS

VILLA OJO DE AGUA (Jig. del i, in ...

Guillermo Furque

1951

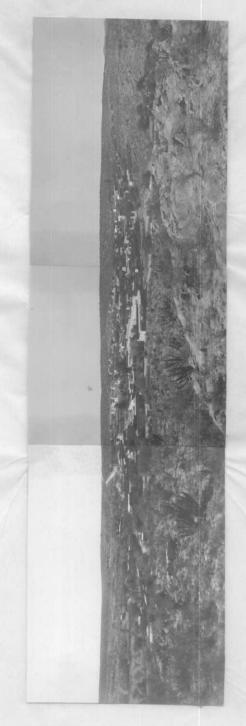
Fotografía Nº 1. Vista panorámica de Ojo de Agua, tomada desde el sur. Al fondo el camino que va a Santiago del Estero. Obsérvense los afloramientos de granito en el primer plano.

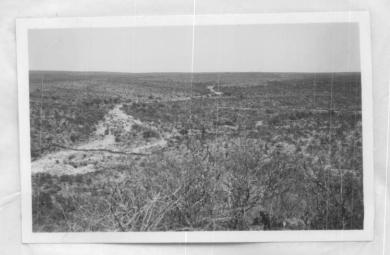
Fotografía Nº 3. Paisaje típico de cañadas que constituyen la red de alimentación de la capa freática. Obsérvese lo suave del relieve y la poca altura de las lomas.
