ESTUDIO DE LAS CONDICIONES GEOLOGICAS

DE LA QUEBRADA EL TALA

SOBRE UN PROYECTO DE EMBALSE EN

SIERRA DEL GIGANTE

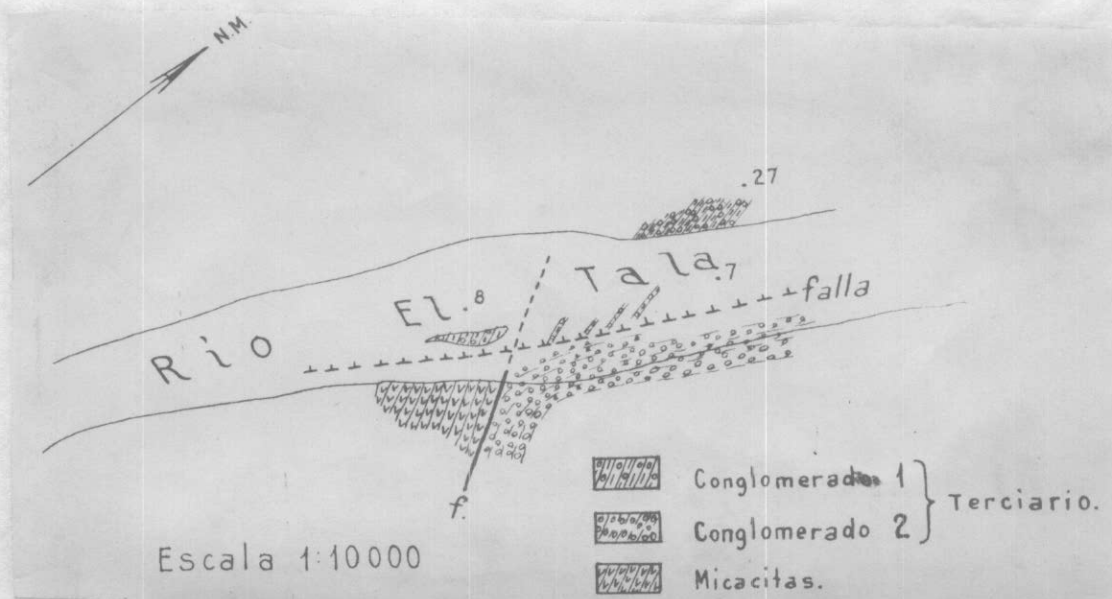
En la pequeña loza de punto 27, e isla de punto 8, afloran conglomerados gruesos que cruzan de una margen a otra del río sobresaliendo en el lecho del mismo; intercalándose entre ellos hay areniscas finas, pardas borra vino, bastante arcillosas y muy compactas. El cemento es arenoso arcilloso, en parte silíceo. Cerca de la margen izquierda chocan por medio de una fractura, con otros conglomerados que constituyen dicha margen. Estos últimos se ponen en contacto con los esquistos cristalinos, también por un plano de fractura.

Los conglomerados se diferencian fácilmente entre sí por su contenido en trozos de esquistos grafiticos. El considerado como n° 1 contiene gran número de dichos trozos, adquiriendo una tonalidad algo oscura por tal causa.

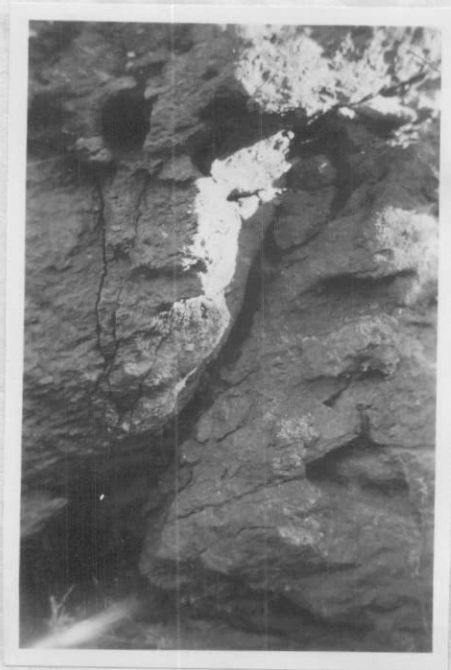
Un pronunciado agrietamiento corta sus estratos en diferentes direcciones, siguiendo ya el rumbo de las capas o su buzamiento. Llegan a tener aberturas de la magnitud de 2 a 3 cm. Estas grietas en parte coinciden con el diaclasamiento de los esquistos cristalinos.

Los conglomerados arriba mencionados, por tratarse de masas rígidas, no se han acomodado a las presiones, sino que cedieron bruscamente a ellas, originándose las fallas secundarias ya mencionadas, como asimismo dando lugar a un pronunciado agrietamiento visible en los conglomerados del Cerro N° 39, en la margen derecha del río El Tala; igualmente dada la característica del movimiento, dio lugar a numerosas diaclasas que no llegaron a incidir en el basamento.

Fig.1.-Grietas en el conglomerado
de punto Nº 39.

Técnicamente considerado puede llevarse a cabo la obra del dique, realizando trabajos de impermeabilización en las zonas de agrietamiento por medio de inyecciones de sustancias cementantes. Procedimiento que no es aconsejable por lo elevado del costo de la obra y de resultados inseguros.

Para efectuar dicho trabajo deberá previamente llevarse a cabo una red de perforaciones en el lecho del río, con objeto de conocer el estado de alteración y agrietamiento de los conglomerados en profundidad, en el lugar del probable empotramiento del dique y a lo largo del plano de fractura principal.

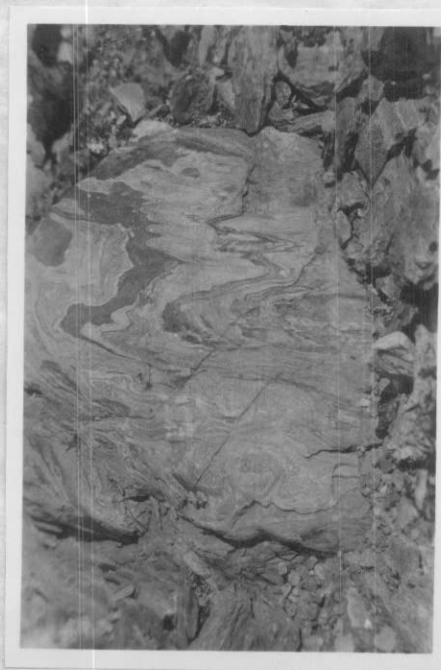
Fig.2.-Estructura del gneiss
biotítico de La Calera

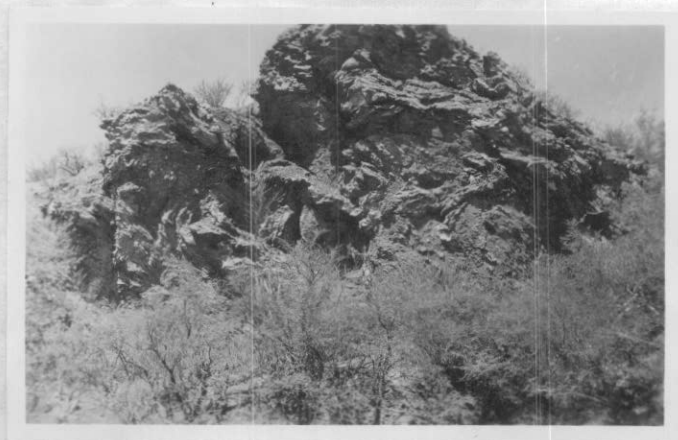
Fig.3.-Crestón de los esquistos grafiticos
en el arroyo Negro.

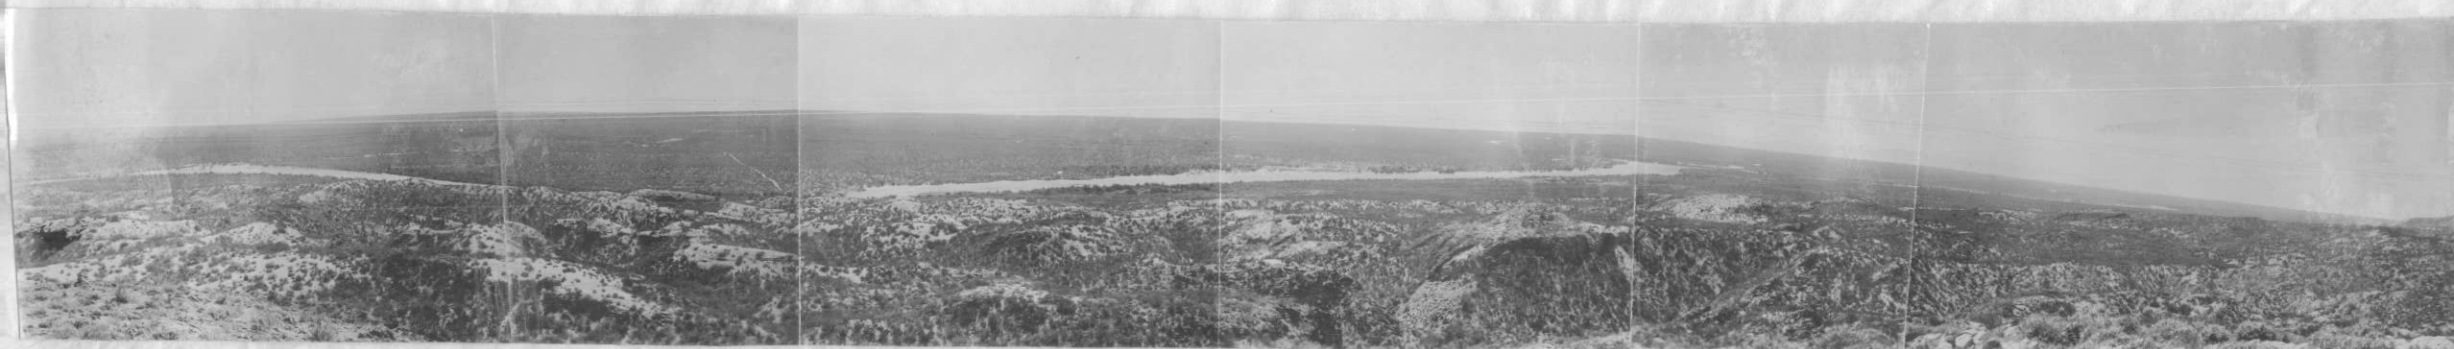
Fig 1.-Vista panorámica del río El Tala, en las Tostadas tomada desde el Cerro Redondo.

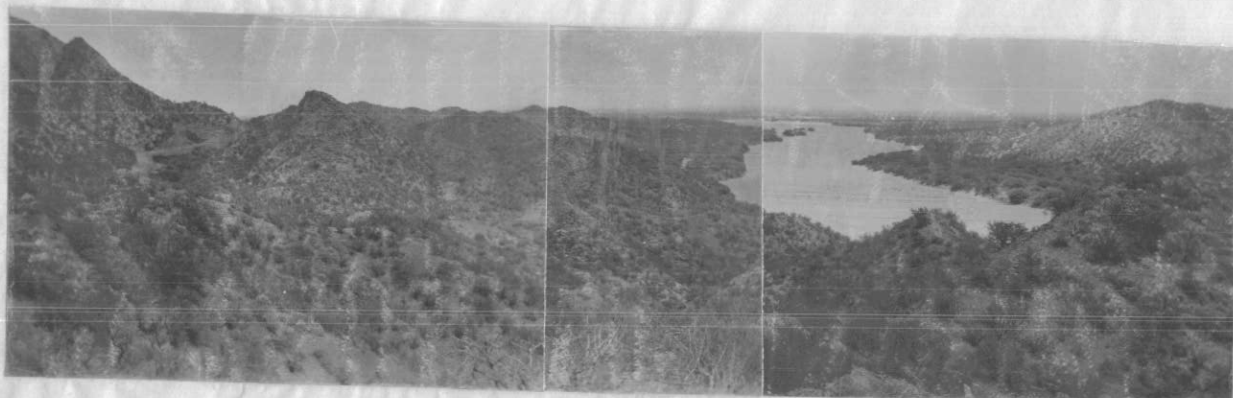
Fig. 1-El río El Tala, en el lugar del probable cierre, derecha
Cerro punto 39.
