**INFORME GEOLOGICO COMPLEMENTARIO SOBRE EL PROYECTO DE  
EMBALSE DEL RIO COLORADO, EN PASO HUELCHES  
(Territorios de Rio Negro y La Pampa)**

**L. R. LAMBERT**

Septiembre de 1944.

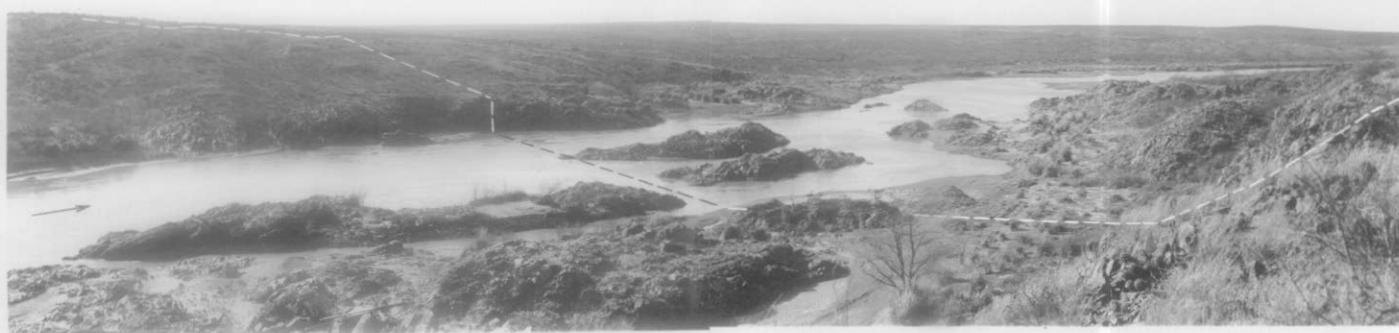
Foto N° 1.- Panorama del valle del río Colorado en la zona de la presa a construirse en Paso Huelches (segunda solución).

Foto tomada hacia aguas abajo, o más exactamente, hacia el NE, desde un punto de la parte alta de la barranca de la margen derecha situado algo aguas arriba del futuro cierre.

Todos los afloramientos visibles están formados por las rocas "rojizas". En el centro, obsérvese las dos islas sobre la punta de arriba de las cuales se apoyará el dique, cuyo eje está aproximadamente indicado por la línea punteada.

Foto N° 1.— Panorama del valle del río Colorado en la zona de la presa a construirse en Paso Huelches (segunda solución), visto desde la margen derecha.

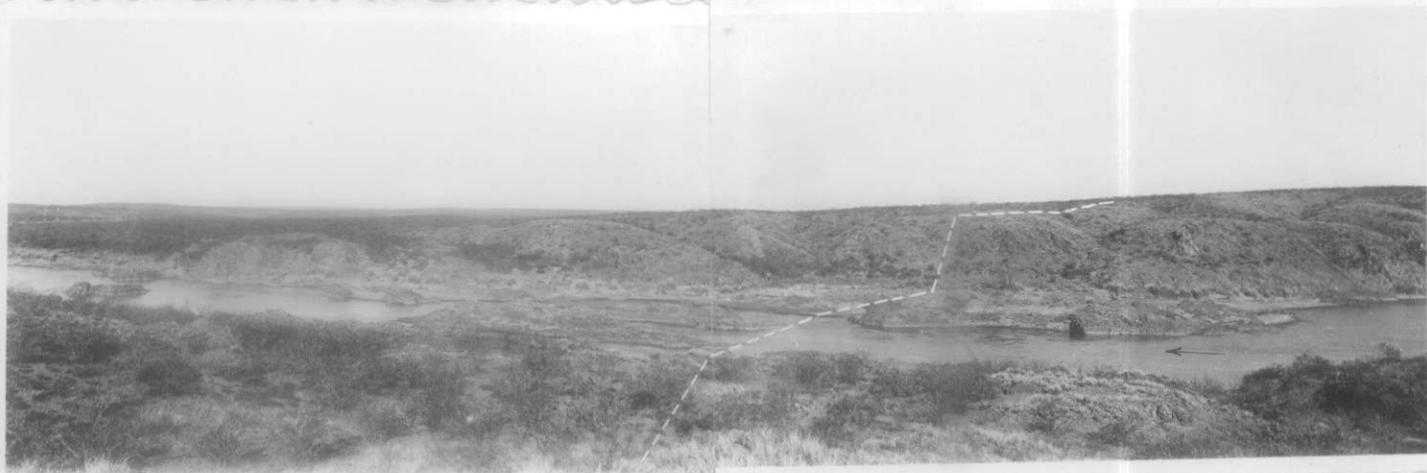
Foto N° 2.- Panorama del valle del río Colorado en el mismo lugar.

Foto tomada desde un punto de la margen N ubicado algo arriba del eje del dique en estudio, mostrando el aspecto de la barranca de la ribera derecha.

Al igual que en la precedente, todos los afloramientos están constituidos por las rocas "rojizas" y la línea punteada indica en igual forma el eje del cierre proyectado.

Foto N° 2.— Panorama del valle del río Colorado en el mismo lugar pero visto desde la opuesta orilla.

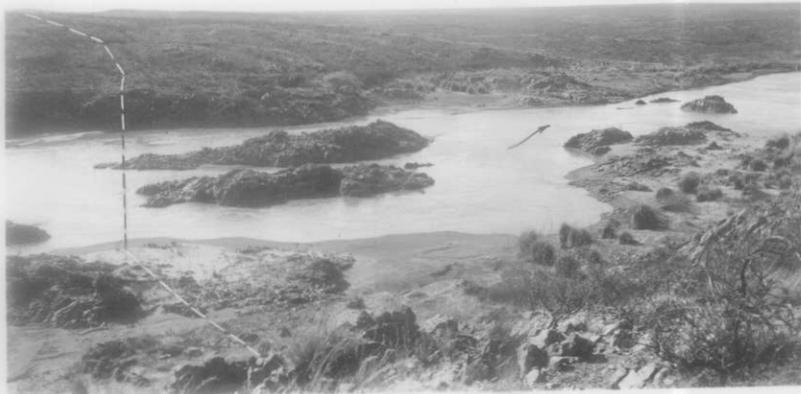
Foto N° 3.- El río Colorado en el lugar de la presa a construirse (segunda solución).

Foto tomada desde lo alto de la barranca de la margen derecha, aproximadamente según el eje de la obra proyectada. Esta foto permite hacerse una idea de las ventajas que reportará la presencia en el lecho del río de las dos islas que constituirán otros tantos pilares a contrafuertes en la estructura del dique.

Foto N° 3.— El río Colorado en el lugar de la presa a construirse (segunda solución).

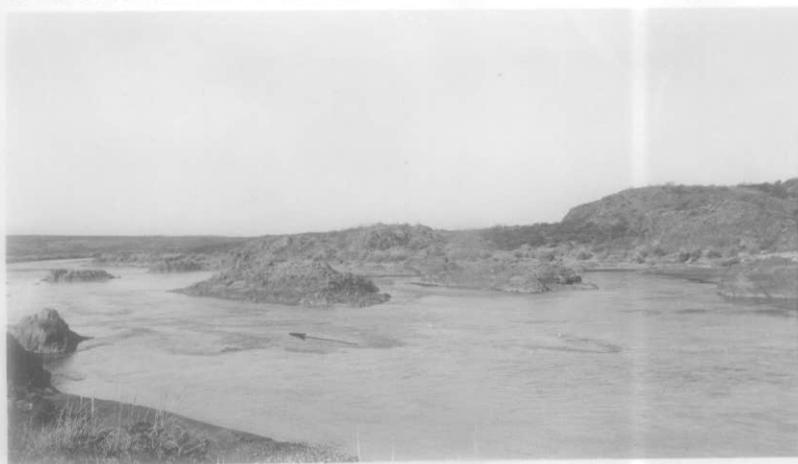
Foto N° 4.- Vista del río Colorado tomada hacia aguas abajo desde la orilla izquierda mostrando las dos islas rocosas sobre cuyas puntas se apoyará el cierre principal. Se notará la presencia de afloramientos rocosos a flor de agua en varios puntos abarcando la casi totalidad del ancho del río.

Foto N° 4.— Vista del río Colorado tomada hacia aguas abajo en la región de las islas.

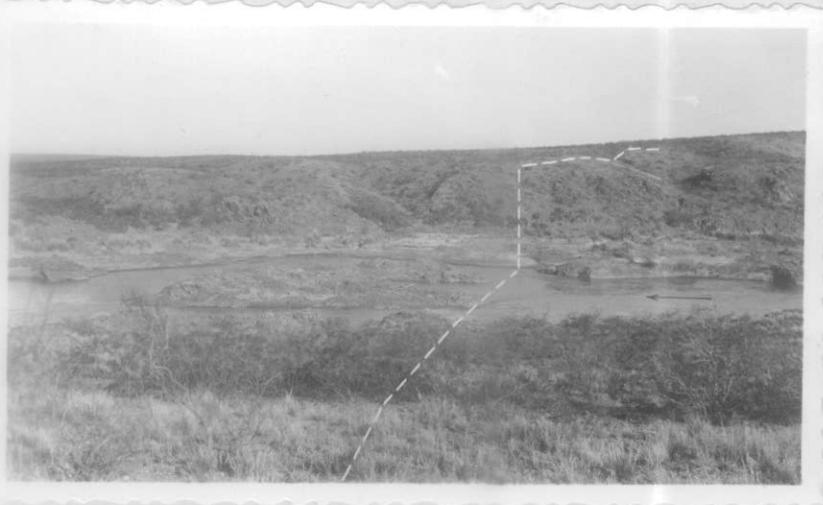
Foto N° 5.- Valle del río Colorado en el lugar de la presa (segunda solución).

Foto tomada desde la margen izquierda según el eje de la obra.

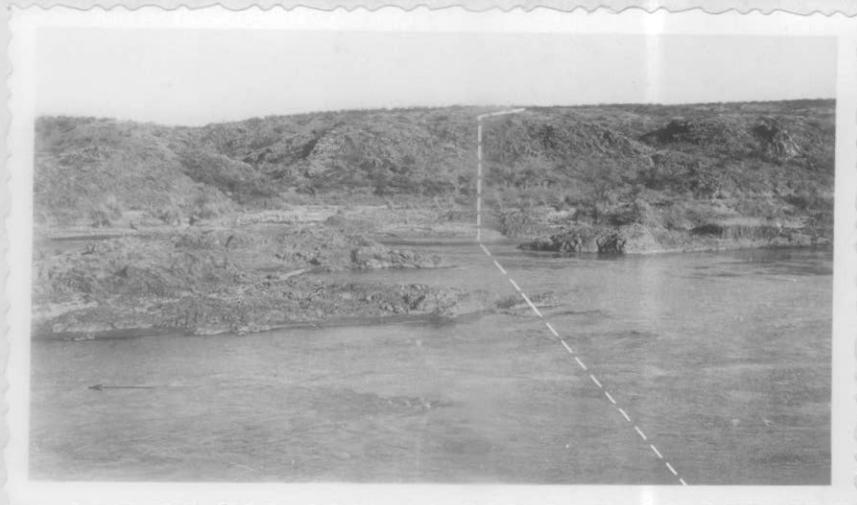
Foto N° 6.- Foto análoga a la precedente pero tomada desde la ribera misma del río.

Nótese como en la foto N° 4, los afloramientos rocosos a flor de agua en varios puntos del brazo comprendido entre la margen izquierda y la primera isla.

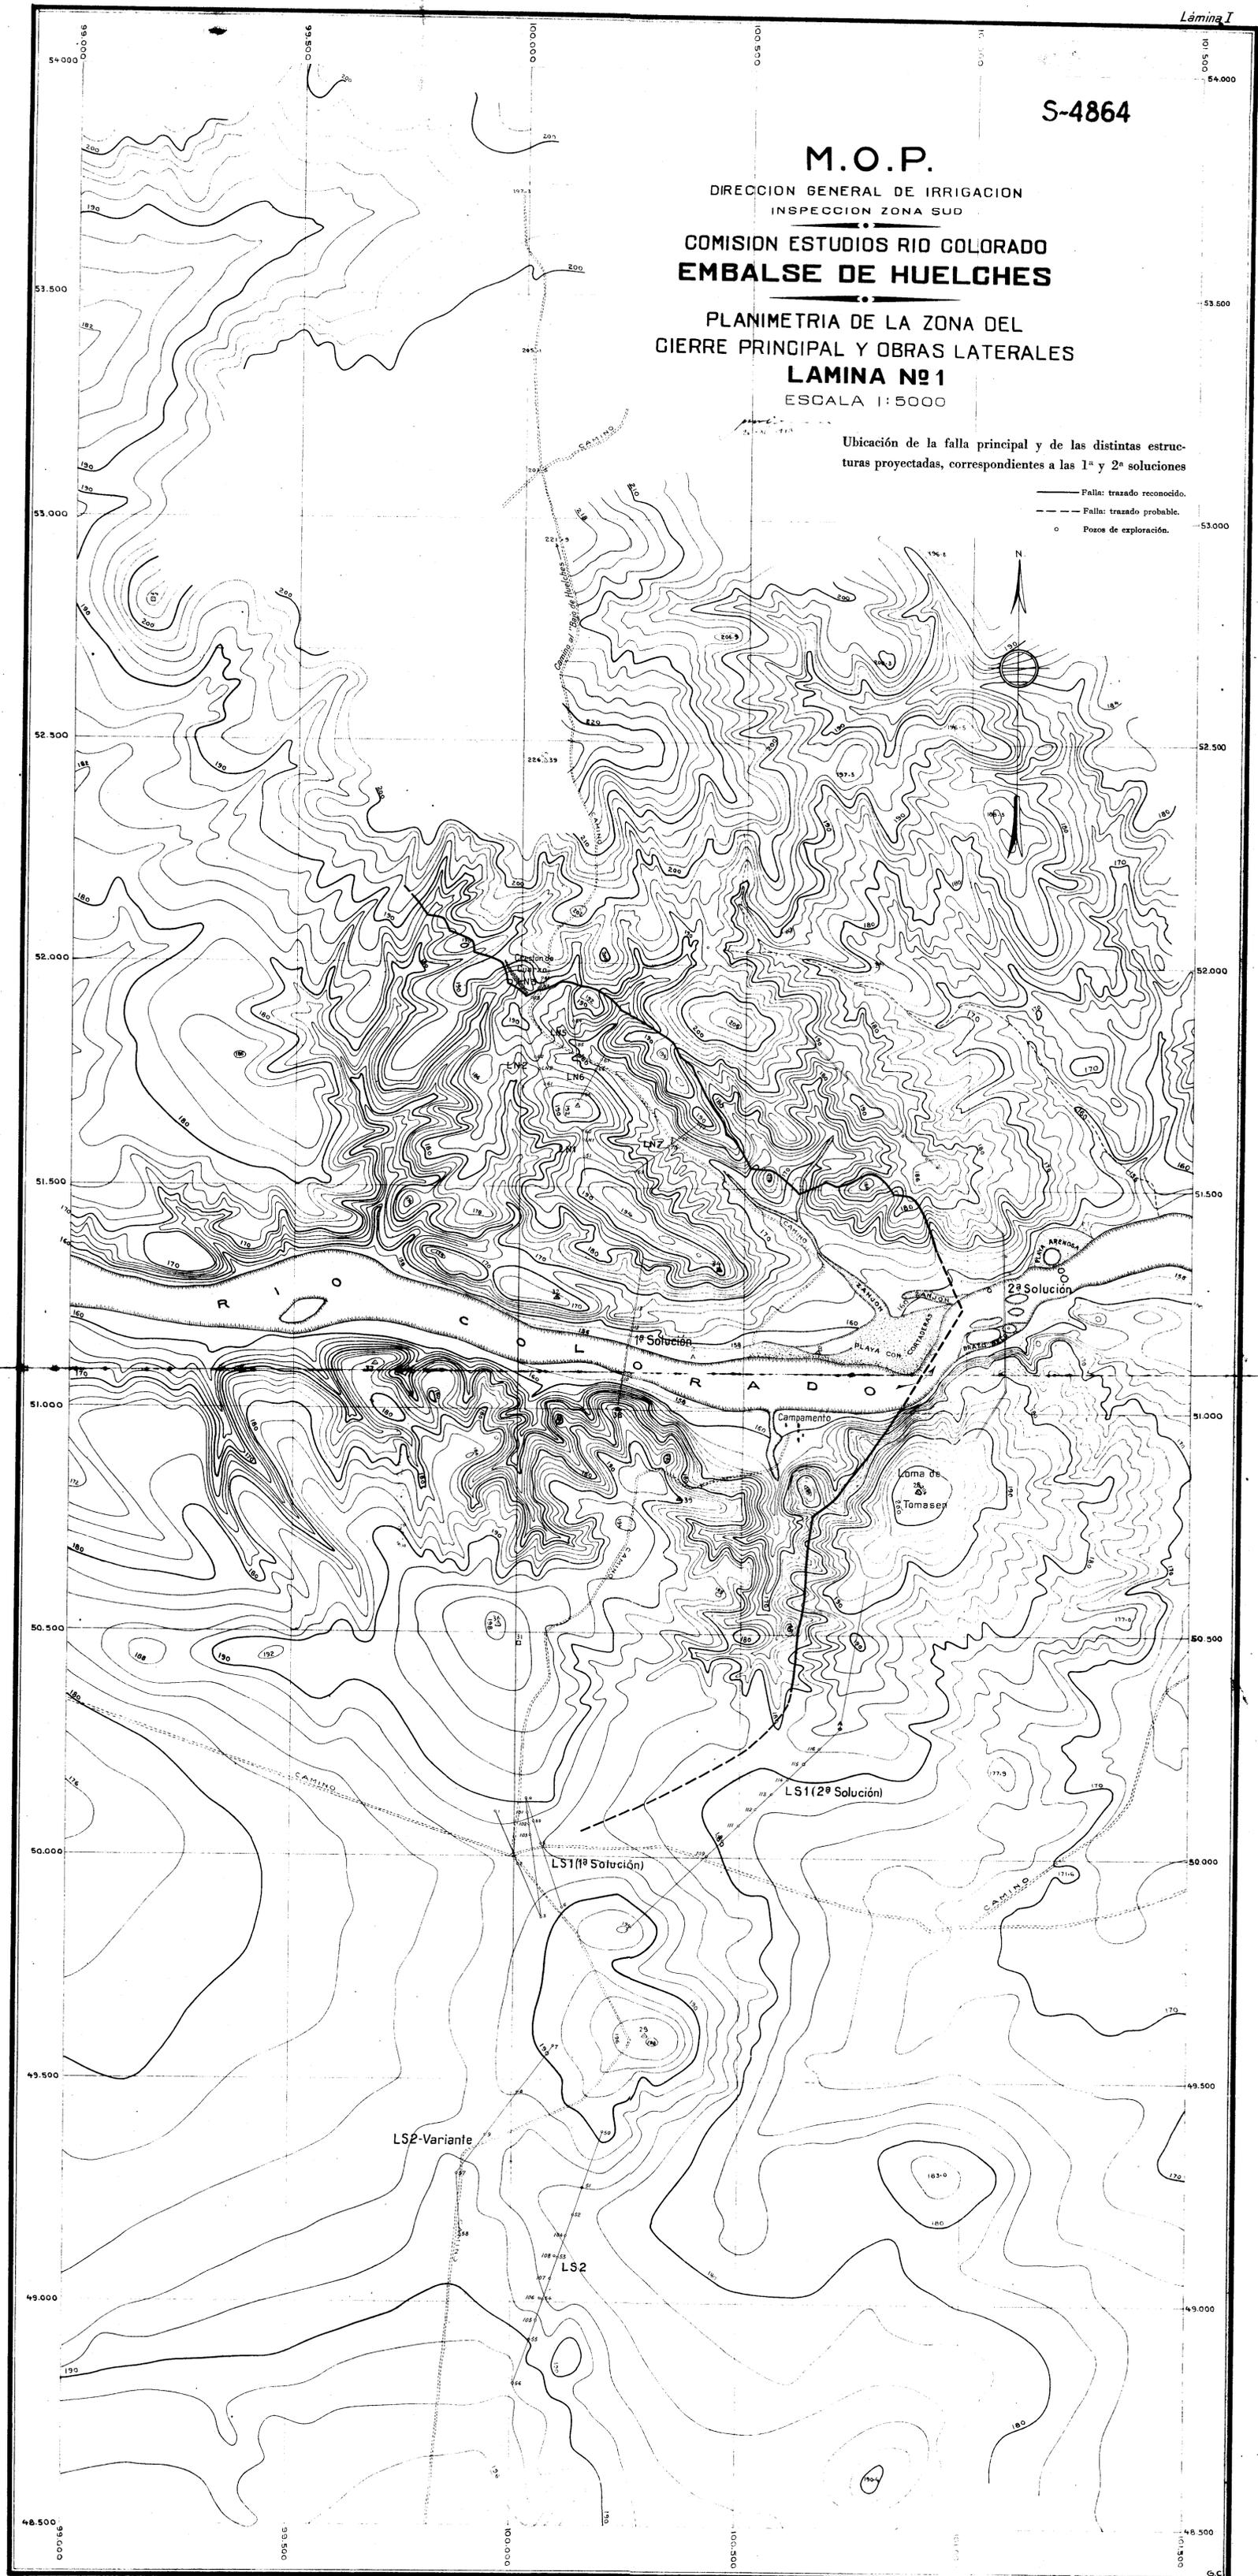
PLANIMETRIA DE LA ZONA DEL  
 CIERRE PRINCIPAL Y OBRAS LATERALES  
**LAMINA Nº 1**  
 ESCALA 1:5000

Al tener que emprender ahora el estudio geológico de la segunda solución, mi primera preocupación fué reconocer la región situada aguas abajo del campamento, a ambas márgenes del río, observando detenidamente los afloramientos para establecer con toda exactitud, en particular, el trazado de la línea de fractura previamente señalada. Dicha falla ha sido interpretada en el mapa anteriormente mencionado como una fractura vertical todo a lo largo de su recorrido pero, en realidad, se trata de tal tipo de accidente sólo en la margen S del río, formando el plan de falla un ángulo de unos 60° con la vertical en la margen opuesta, como puede apreciarse en el plano y perfiles adjuntos (láminas I y II).

El cierre principal ha sido ubicado ahora en el ambiente oriental de las rocas "rojizas" (Lámina I). Dichas rocas muestran, al igual que las porfiritas correspondientes a la

Ubicación de la falla principal y de las distintas estructuras proyectadas, correspondientes a las 1ª y 2ª soluciones

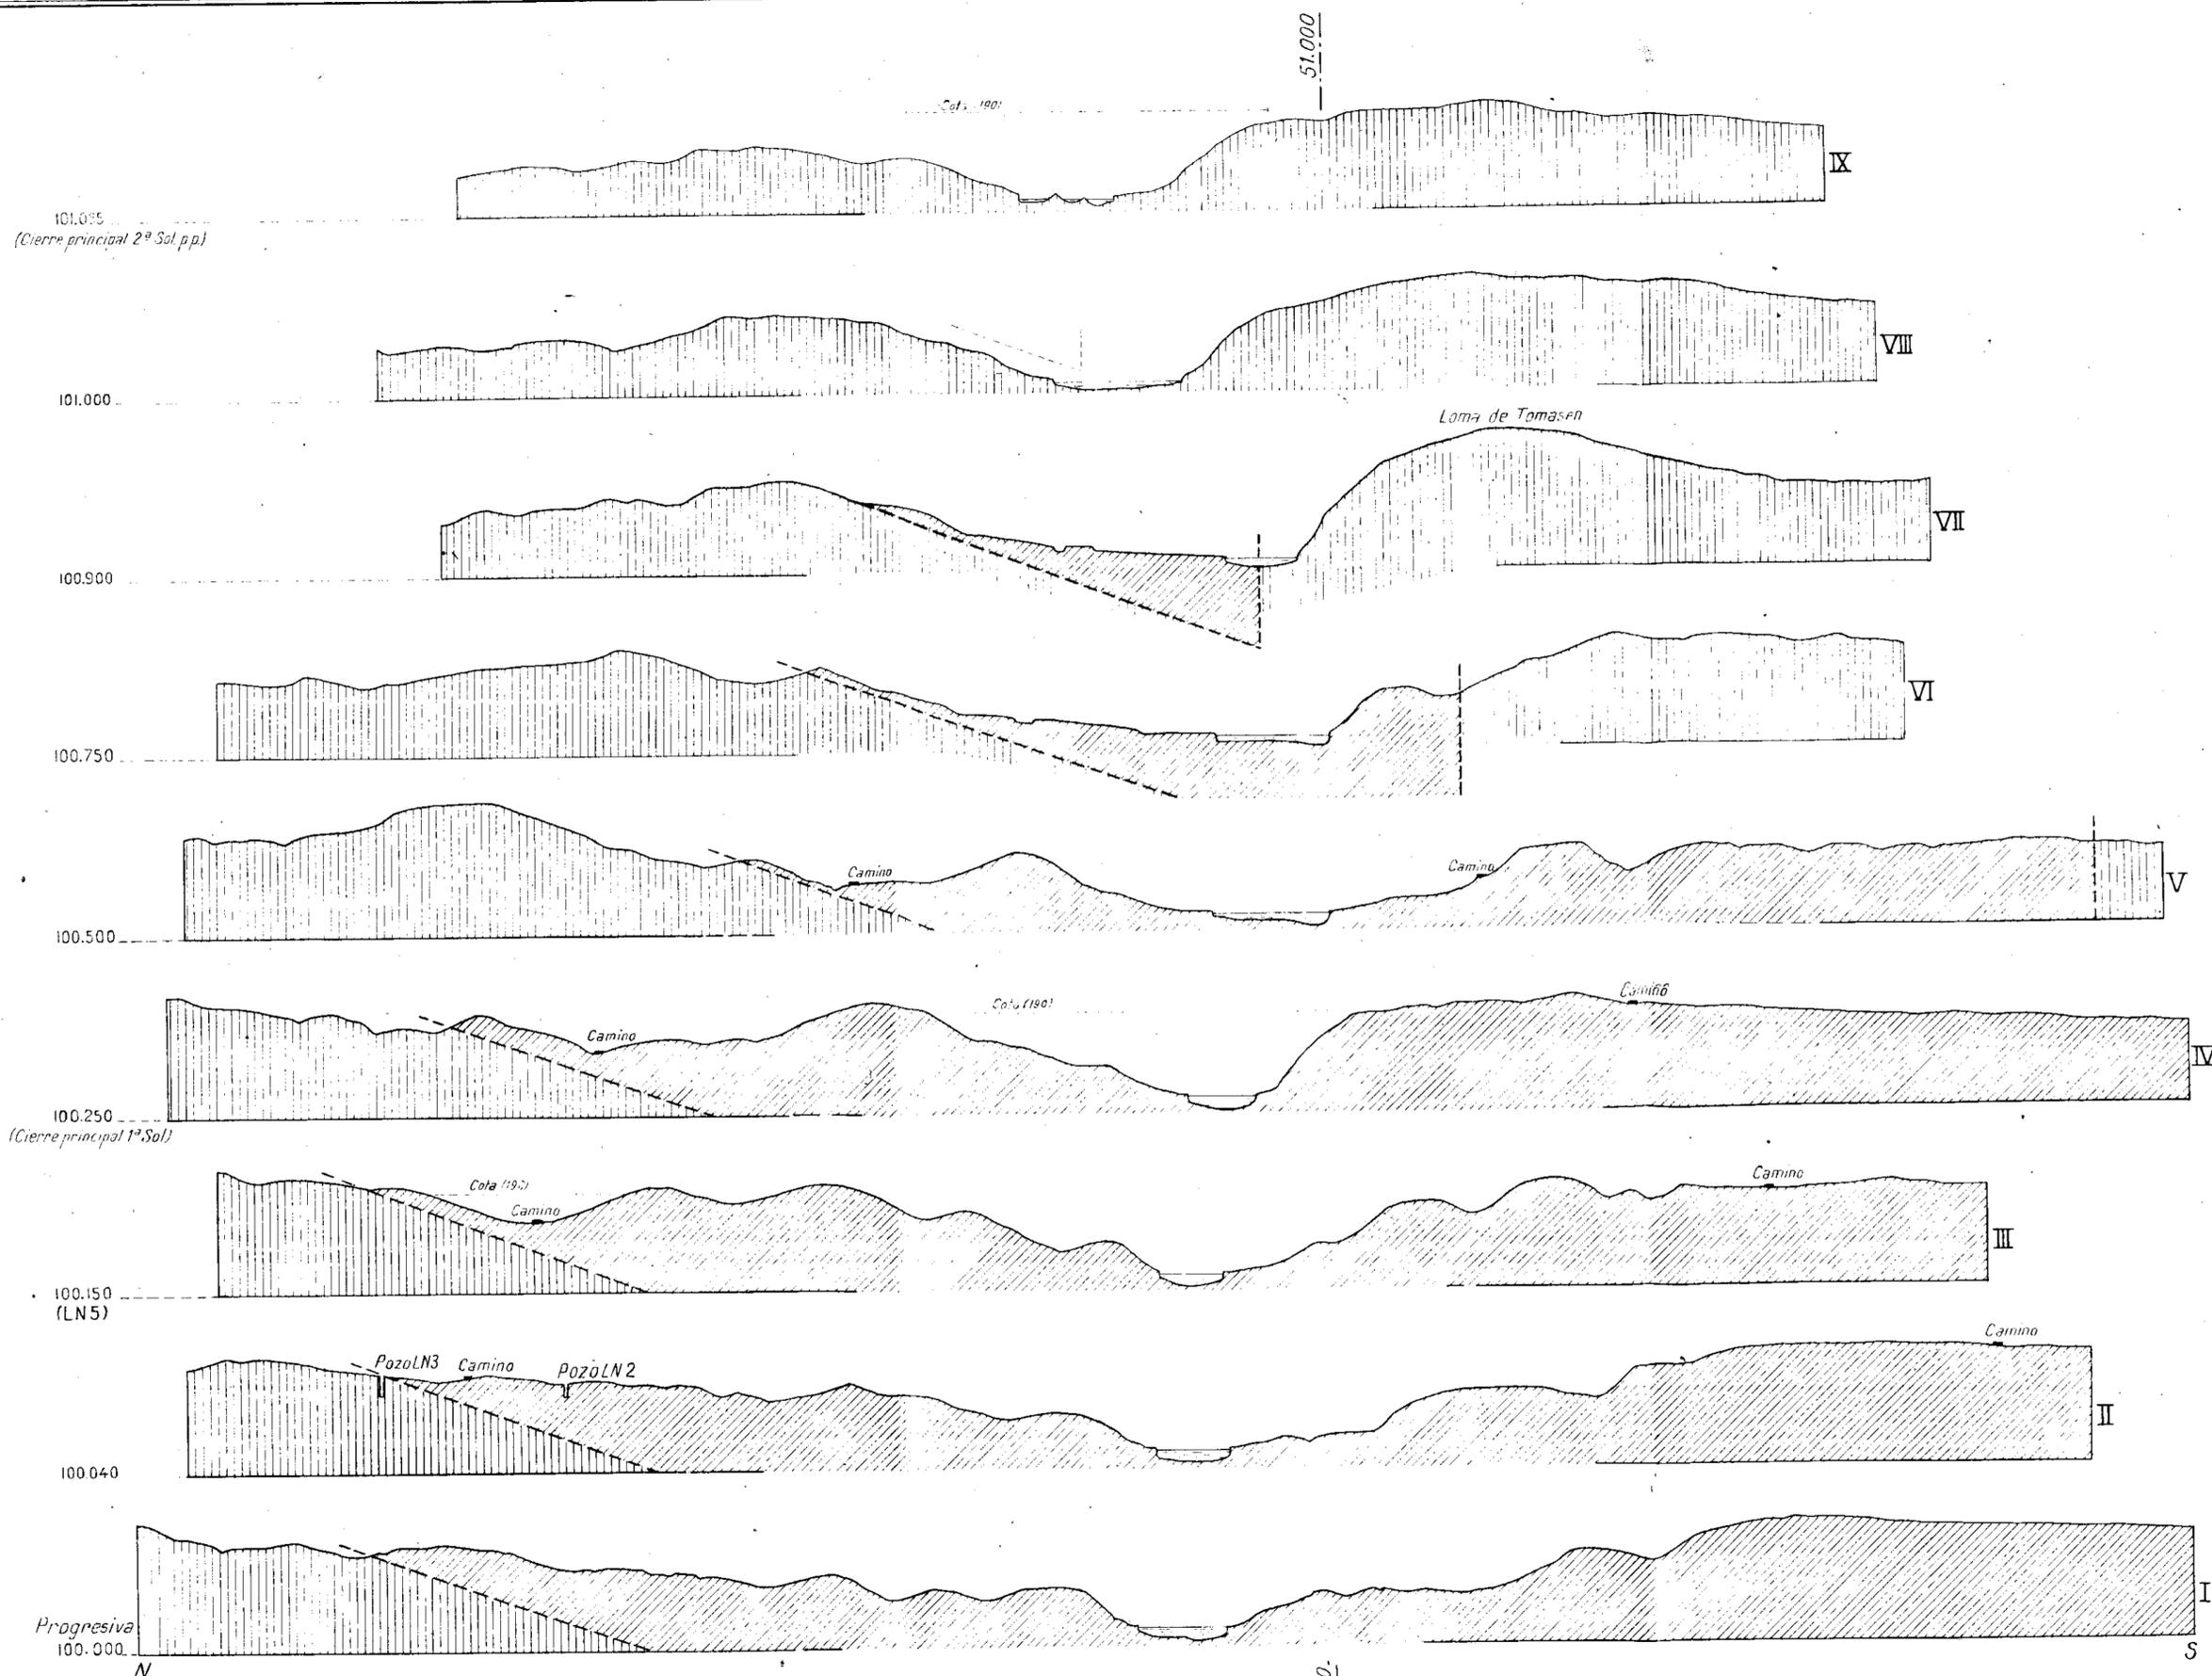
De ese modo, las porfiritas se presentan como una cuña que descansa sobre los ortófiros y pórfiros, debiéndose tal estructura, con toda seguridad, al empuje hacia el O y penetración en las porfiritas de un cloque ortofírico de espesor desconocido, que obligó a aquellas a abrirse, levantándose su parte superior en forma de cuña, fenómeno que trajo como consecuencia la intensa y profunda trituración que revelaron ciertos pozos, en particular los efectuados a lo largo del cierre LN6 (Lámina II, perfil III. Cf. además Informe citado en nota (2) página 1).

He puntualizado en mi precedente informe los inconvenientes que presentaban las porfiritas en el lugar elegido para el cierre principal correspondiente a la primera solución (Cf. perfil progresivo IV de la lámina II). Estos inconvenien-

Pero con las últimas observaciones efectuadas, arriba expuestas, dicha solución no es más factible y debe rechazarse en absoluto debido a que no es posible asentar los cierres laterales N, en particular LN5 (Cf. perfil progresivo III), a pocos metros encima de la importante falla inversa reconocida, la que <sup>precisamente allí,</sup> va acompañada de una anchura zona de rocas trituradas y alteradas, cuya permeabilidad elevada determinaría la reducción de importantes vías de agua con las consecuencias fatales que es de suponer.

**DIQUE DE HUELCHES** Serie de perfiles paralelos N-S mostrando la disposición, en forma de cuña, del bloque porfirítico, así como la peligrosa proximidad de la falla oblicua (margen N) con relación a los cierres laterales N de la 1ª solución.

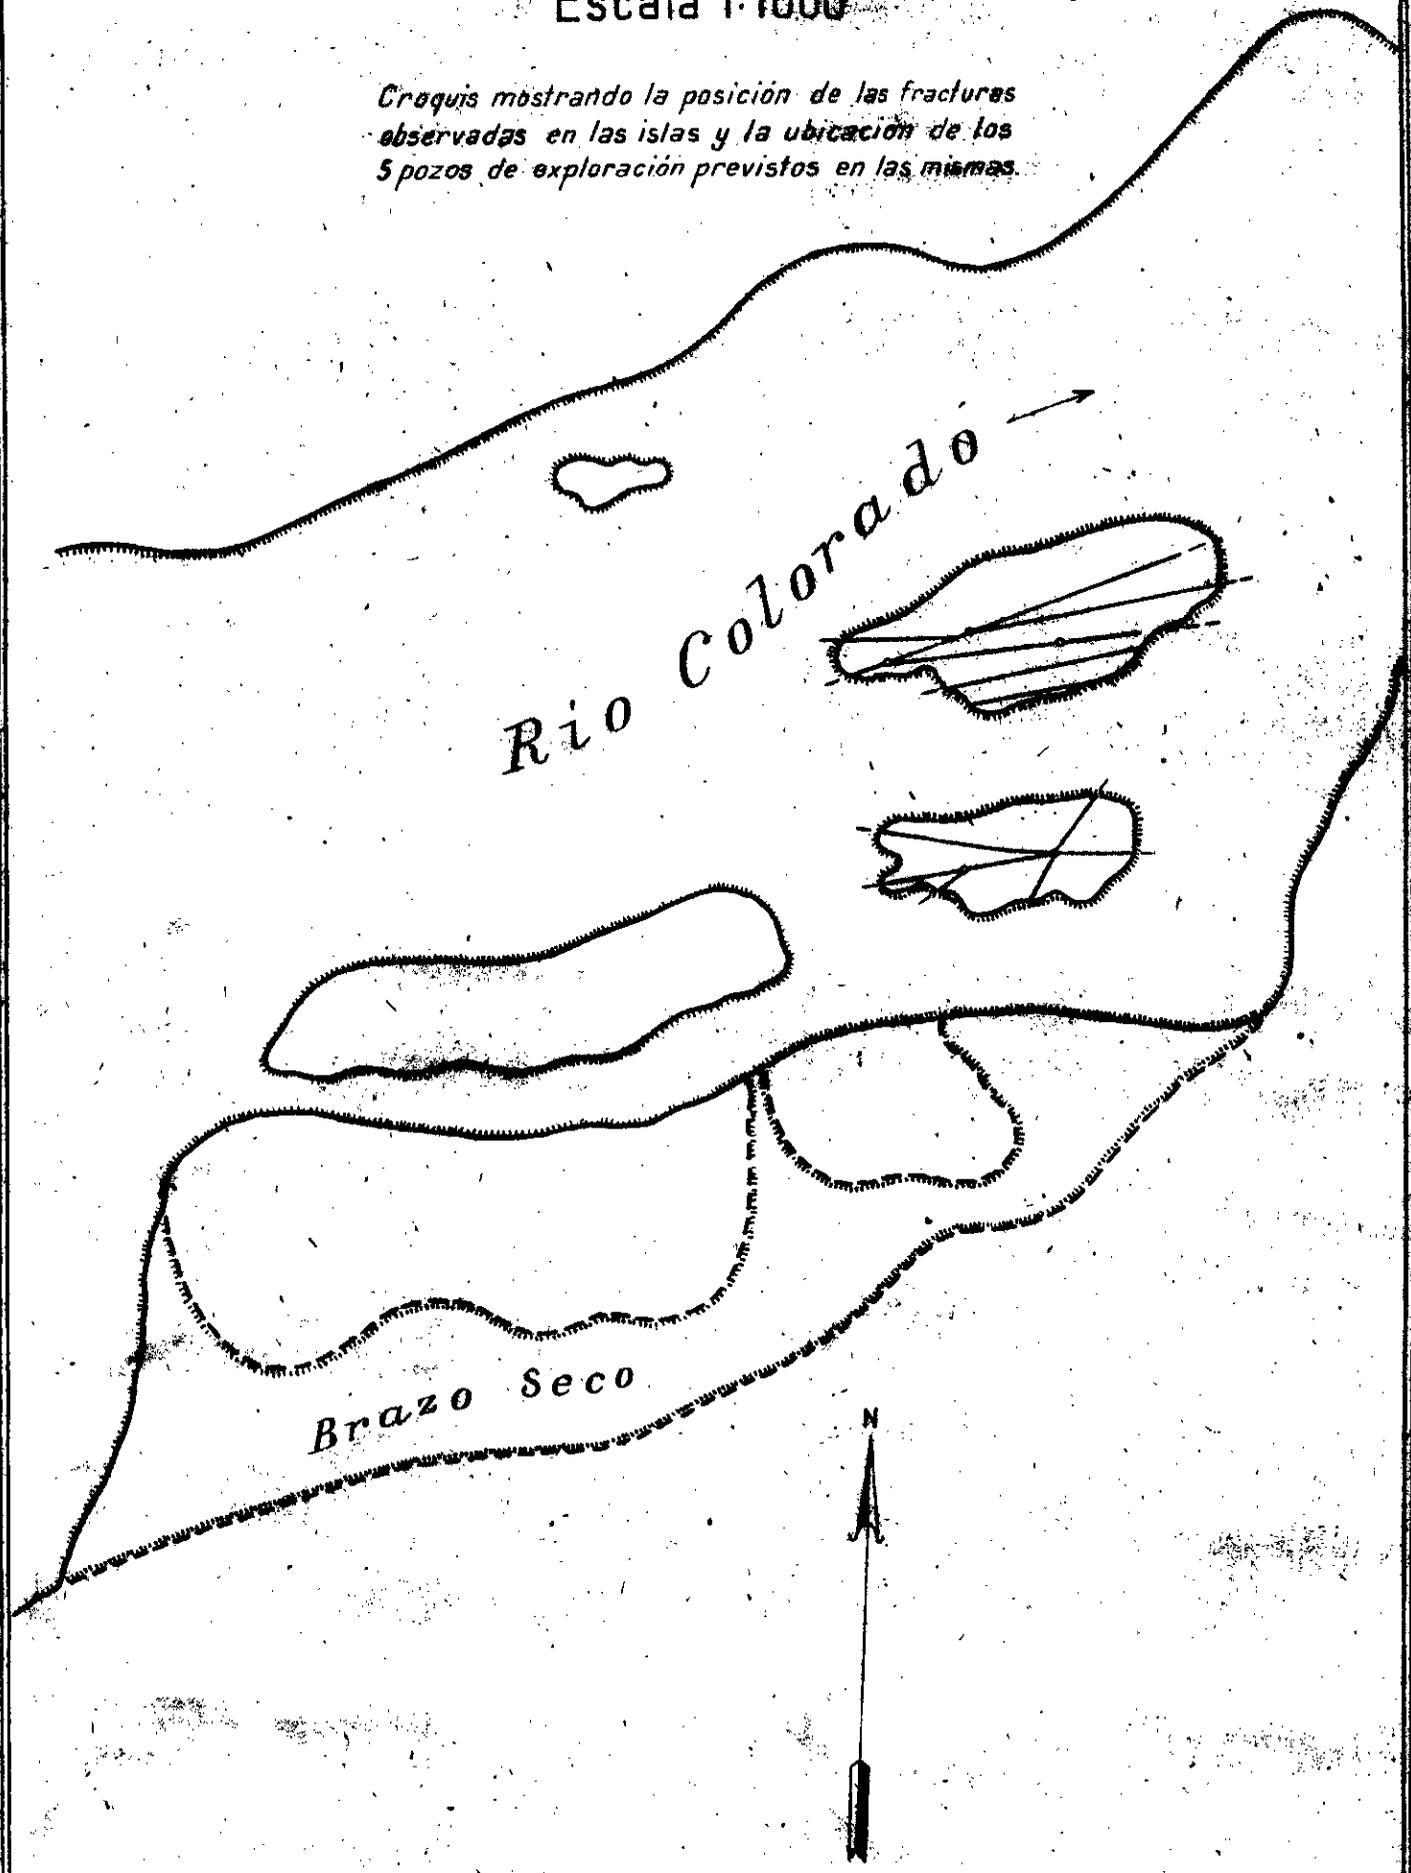
Por otra parte, la falla principal va acompañada por cierto número de fracturas secundarias de reducido alcance longitudinal, bastante numerosas y bien visibles en particular en la barranca de ortófiros situada en la margen derecha del río algo abajo del campamento (véase foto N° 2 de mi precedente informe y croquis lámina IV). Se trata, por lo general y salvo raras excepciones, de fracturas de poco ancho rellenadas por un material blanco poco consistente, de naturaleza carbonatada, envolviendo trozos de la roca de caja, pero correspondiendo sólo a movimientos diferenciales de escaso valor de los compartimientos o bloques en presencia. Fracturas análogas se observan igualmente en las islas como puede apreciarse en el croquis adjunto (croquis lámina V) pero allí el relleno es principalmente silíceo. Creo que en su mayoría, dichas fracturas han de cerrarse a poca profundidad pero, de cualquier modo, ellas no constituyen dificultades serias y según las observaciones que resulten del estudio del perfil de los pozos de exploración ubicados sobre las mismas, se tomarán las medidas del caso.

*Croquis mostrando la posición de las fracturas observadas en las islas y la ubicación de los 5 pozos de exploración previstos en las mismas.*

Es de suponer que las numerosas diclasas observadas en los afloramientos han de cerrarse a alguna profundidad, aunque pueden llegar a mayor distancia de la superficie bajo forma de fisuras potenciales, cuando las rocas ya ofrecen una gran resistencia mecánica. Aun en este caso no será indispensable profundizar los trabajos de limpieza del asiento del dique en todo su ancho. Se podrán dar dichos trabajos de excavación por terminados cuando la roca esté lo bastante resistente para asentar encima la masa del dique, prosiguiéndolos sólo en la región correspondiente al diente o rastrillo de aguas arriba ("parement ament"). La profundización deberá ser perseguida hasta la desaparición de la fisuración, o, por lo menos, completada por una pantalla de inyecciones de cemento efectuadas bajo una presión superior a la presión hidrostática a desarrollar por el embalse sobre el fondo.

Análogo procedimiento deberá emplearse localmente en caso de que alguna que otra de las fracturas secundarias reconocidas, así como cualquier otra que pudiera aparecer al efectuarse las excavaciones, llegara a tener demasiado alcance.

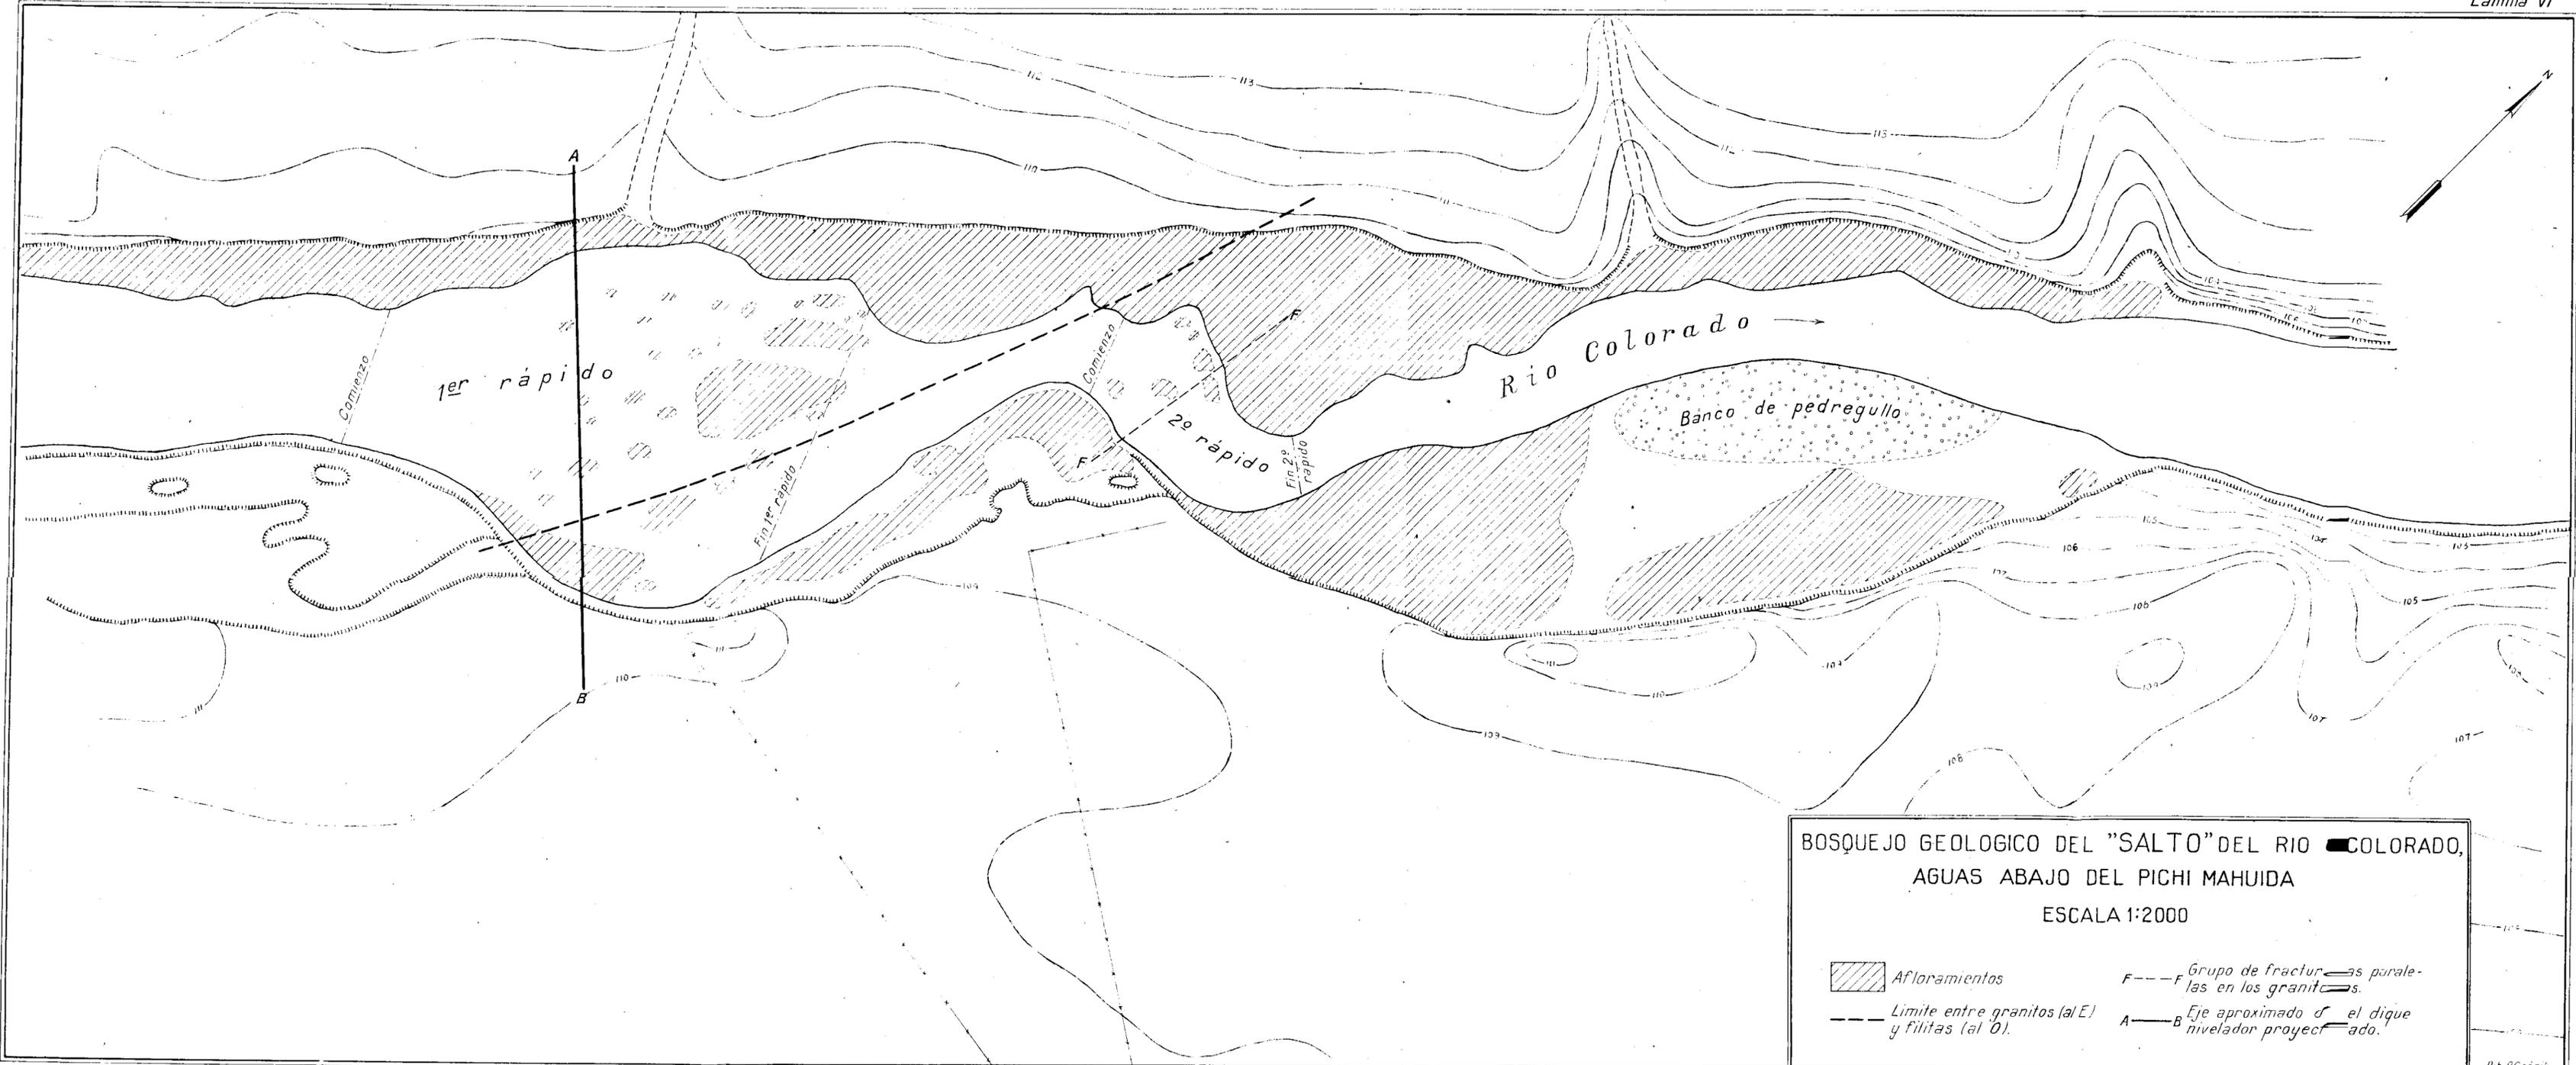
BOSQUEJO GEOLOGICO DEL "SALTO" DEL RIO COLORADO,  
 AGUAS ABAJO DEL PICHÍ MAHUIDA  
 ESCALA 1:2000

A la altura de la estación Pichi Mahuida del F.C.S., el puente carretero sobre el río Colorado ha sido fundado sobre los afloramientos graníticos que allí se observan pero, hacia aguas abajo, es necesario llegar al lugar conocido por "El Salto" para volver a encontrar la roca firme, corriendo las aguas del río en el tramo intermedio sobre sus propios aluviones. En este lugar, llama de inmediato la atención la presencia de dos tipos de rocas: la una, colorada, ha determinado el segundo rápido mientras a la otra, de color oscuro, se debe el primero o sea el de más arriba. El límite entre los dos tipos de rocas cruza oblicuamente el lecho según un rumbo casi N-S según se puede ver en el croquis lámina VI.

El granito biotítico, de color rojo, muestra numerosas disclasas que lo dividen en bloques más o menos irregulares, observándose en particular un grupo importante de fracturas paralelas de orientación N, en la zona media del segundo rápido. Contiene además elevado número de fisuras rellenas por calcita y acesoriamente por cuarzo, así como abundantes segregaciones micáceas y hasta un núcleo de filitas conservado en la vecindad de dichas rocas.
