Estudios hidrogeológicos en Termas de Río Hondo
 Departamento de Río Hondo-Prov. de Santiago del Estero
 Informe final

Anexo IV:

Informe técnico perforación
Resort & Spa Los Pinos

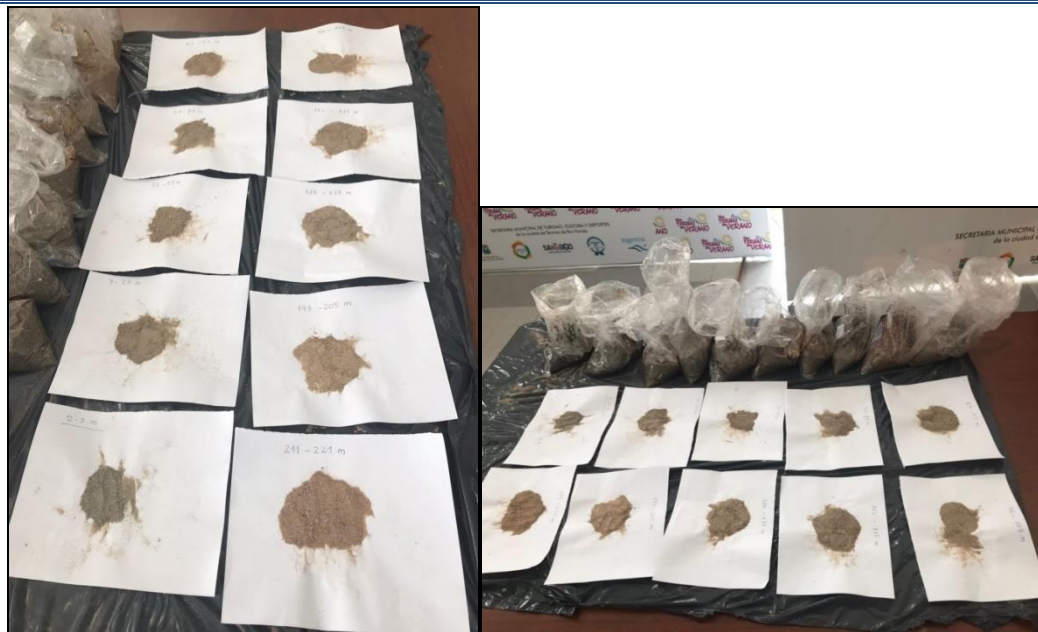
Fotografías 3.3 y 3.4: Niveles arenosos muestreados.

La perforación no contó con la dirección técnica de un profesional, realizándose muestreos a cargo del perforista solo en niveles específicos coincidentes con litologías arenosas, interpretados como posibles niveles o capas con aporte de agua. Cada una de estas muestras abarcó la totalidad de un nivel, por lo que no es posible registrar cambios litológicos dentro de los mismos. En las Fotografías 3.3 y 3.4 se observan las muestras tomadas.

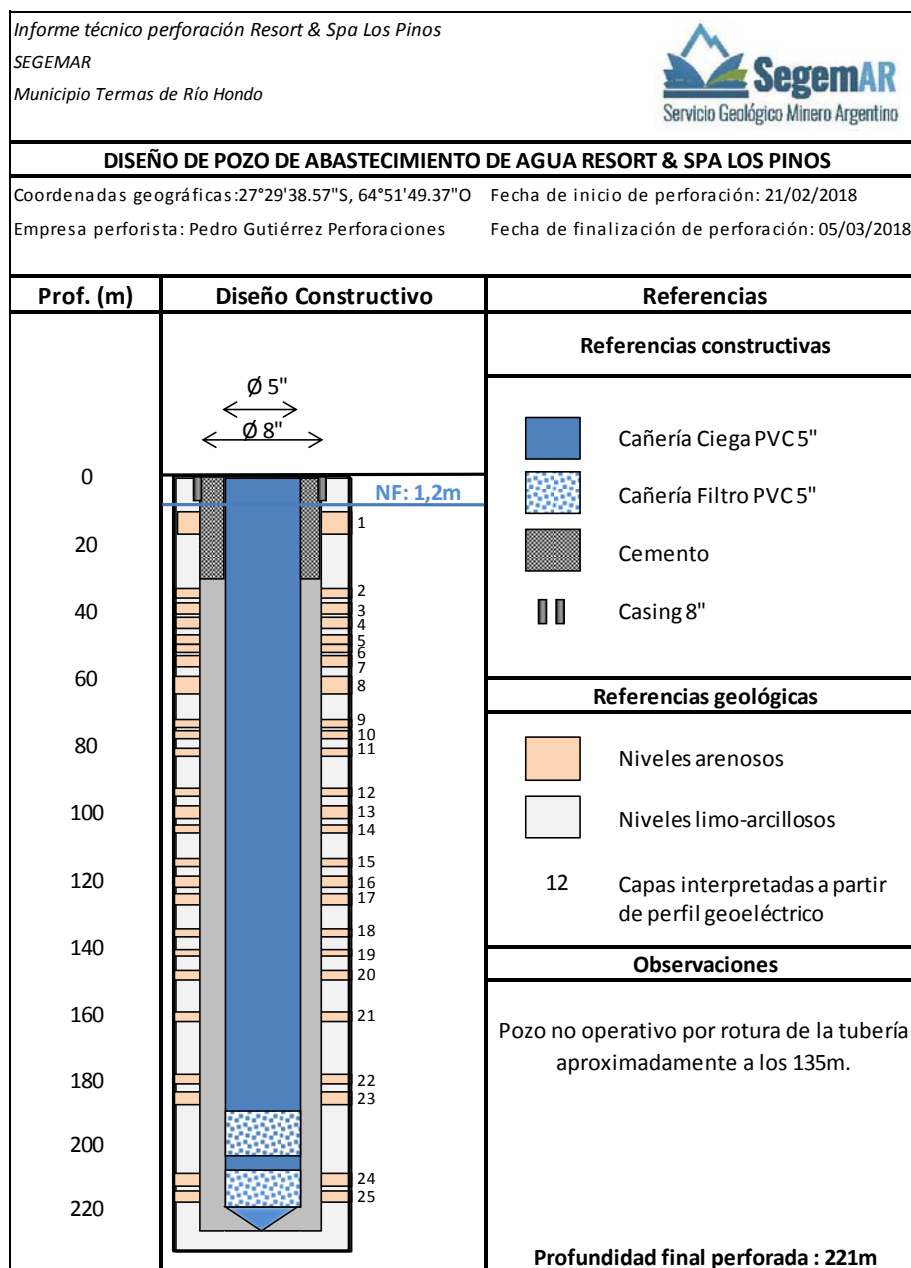
Figura 3.1: Diseño de pozo provisorio.

Según se informó el pozo no fue engravado ya que esta modalidad (dejar los pozos desnudos) es habitual en la construcción de pozos de los perforistas en la región.

Según lo indicado por el personal interviniente, el pozo se desarrolló mediante la utilización de compresor bajando cañería a una profundidad de 30 mbbp, estando el nivel próximo a la superficie. Si bien la operación en principio fue normal, transcurridas algunas horas se observó que el agua comenzaba a incrementar la concentración de sólidos en suspensión hasta alcanzar niveles donde el agua se hizo turbia. Según la empresa perforista dicho inconveniente se atribuye a la rotura del entubado aproximadamente a los 135 mbbp.

7. El diseño constructivo no es apropiado ya que los filtros no están bien ubicados (enfrentado a un niveles de baja permeabilidad), el espacio anular no dispone de grava y/o cemento (posible interconexión de acuíferos con diferente calidad y temperatura), permite el arrastre de finos y el riesgo de colapso y/o rotura de cañería ya que la misma no se encuentra contenida.

9. No existe información de cómo fue abandonado el pozo. Para ello debe realizarse un cegado bajo condiciones estándar (protocolo de cegado) cuyo objeto es asegurar que los pozos inutilizados no generen alteraciones en los acuíferos del área (hidráulicas y de contaminación) y consecuentemente pongan en riesgo la operación de otros pozos de explotación aledaños al mismo.
