INFORME SOBRE LAS CONDICIONES GEOTECTONICAS DE LA REGION DE EL NIHUIL (MENDOZA) EN RELACION CON EL PROBLEMA DE LA CONDUCCION DE AGUA A UNA PROYECTADA USINA HIDROELECTRICA

R. N. Dessanti 1946

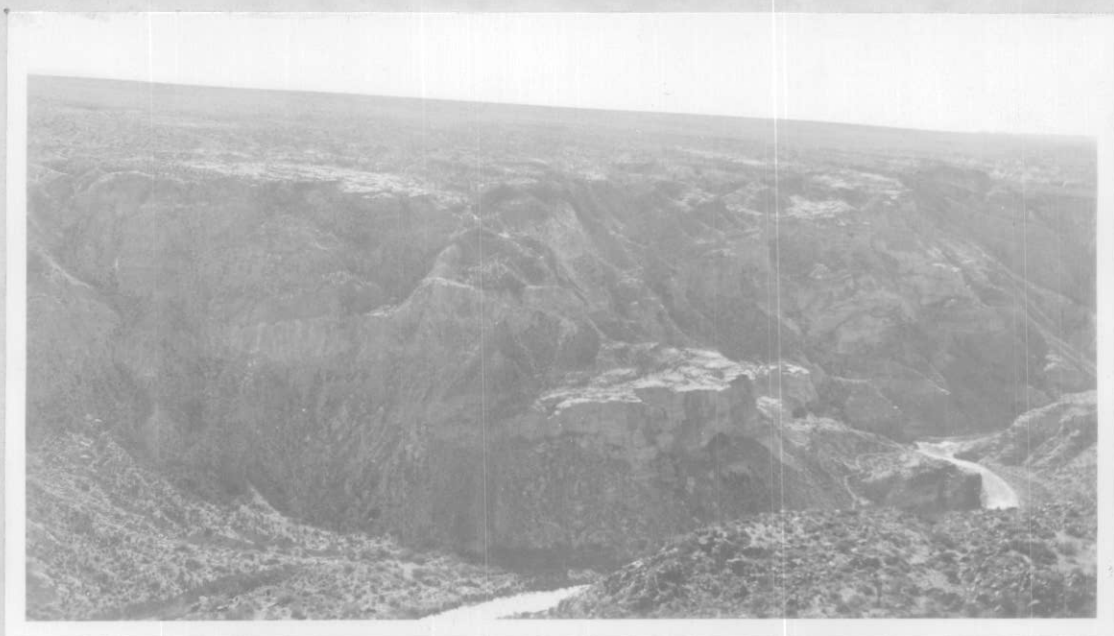
Fot. 1.- Barranca izquierda del río Atuel, mostrando el lugar del emplazamiento de la usina proyectada, situado frente al último meandro, en el lado derecho de la vista.-

Frente a la usina, los estratos carboníferos y los filones de pórfiro graníticos, están cruzados por fallas en las cuales se han alojado diques y pequeños cuerpos intrusivos de una roca kersantítica, de color oscuro y grano fino (ver fotografía 1).

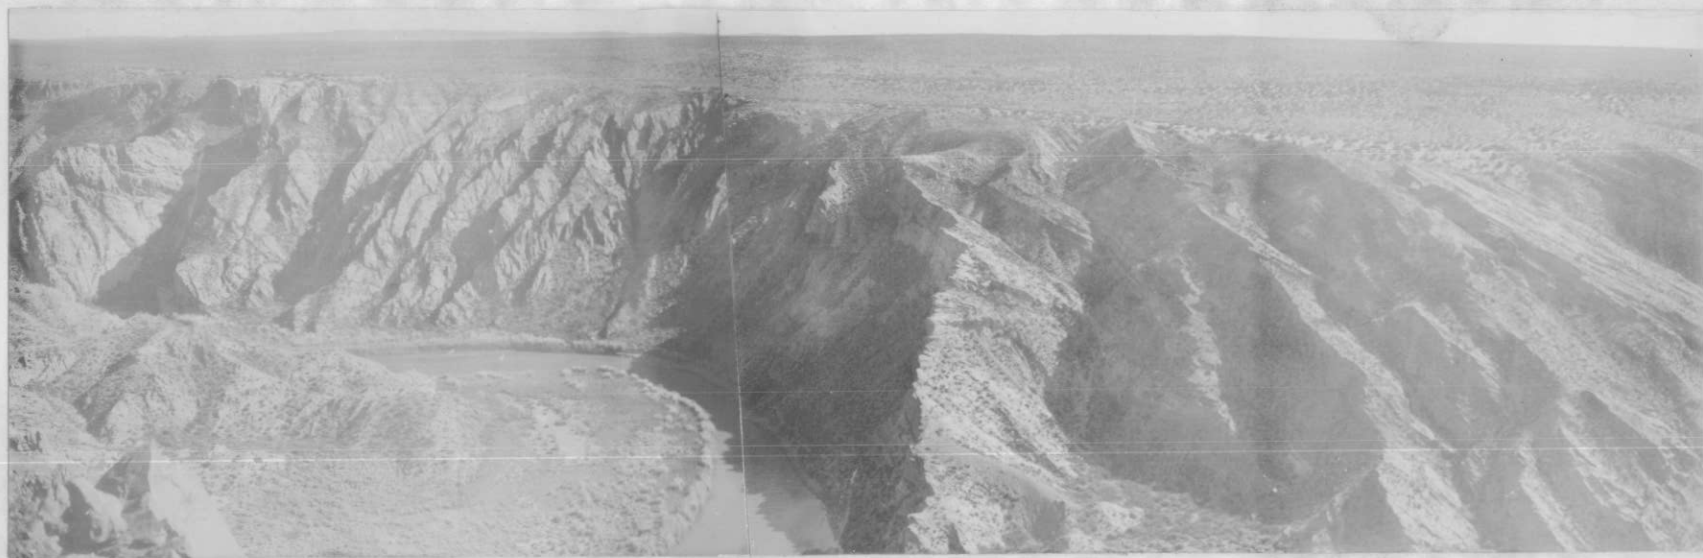
Fot. 2.- Barranca izquierda del Río Atuel.

Estratos del Carbonífero plegados y fracturados, recubiertos en discordancia angular por tobas de pórfiro del Permetriásico, en el lado izquierdo de la vista.-

Más al W de este lugar, las capas carboníferas presentan mayores dislocaciones. En un trecho de 200 metros las capas se doblan bruscamente en un pliegue anticlinal, cuyo flanco occidental ha corrido sobre bancos de areniscas intensamente dislocadas, que presentan inclinación general fuerte y dirigida a E (véase fotografía 2).

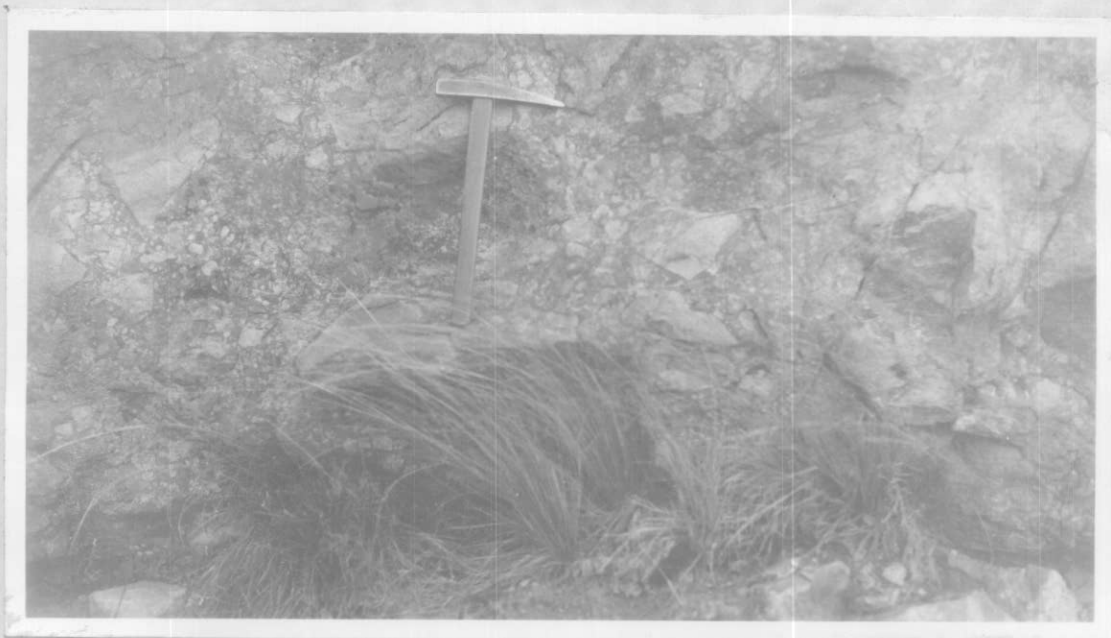
Fot. 3.- Barranca izquierda del Río Atuel.  
Aspecto de la brecha que forma parte de la base de  
un paquete de capas corridas del Carbonífero.-

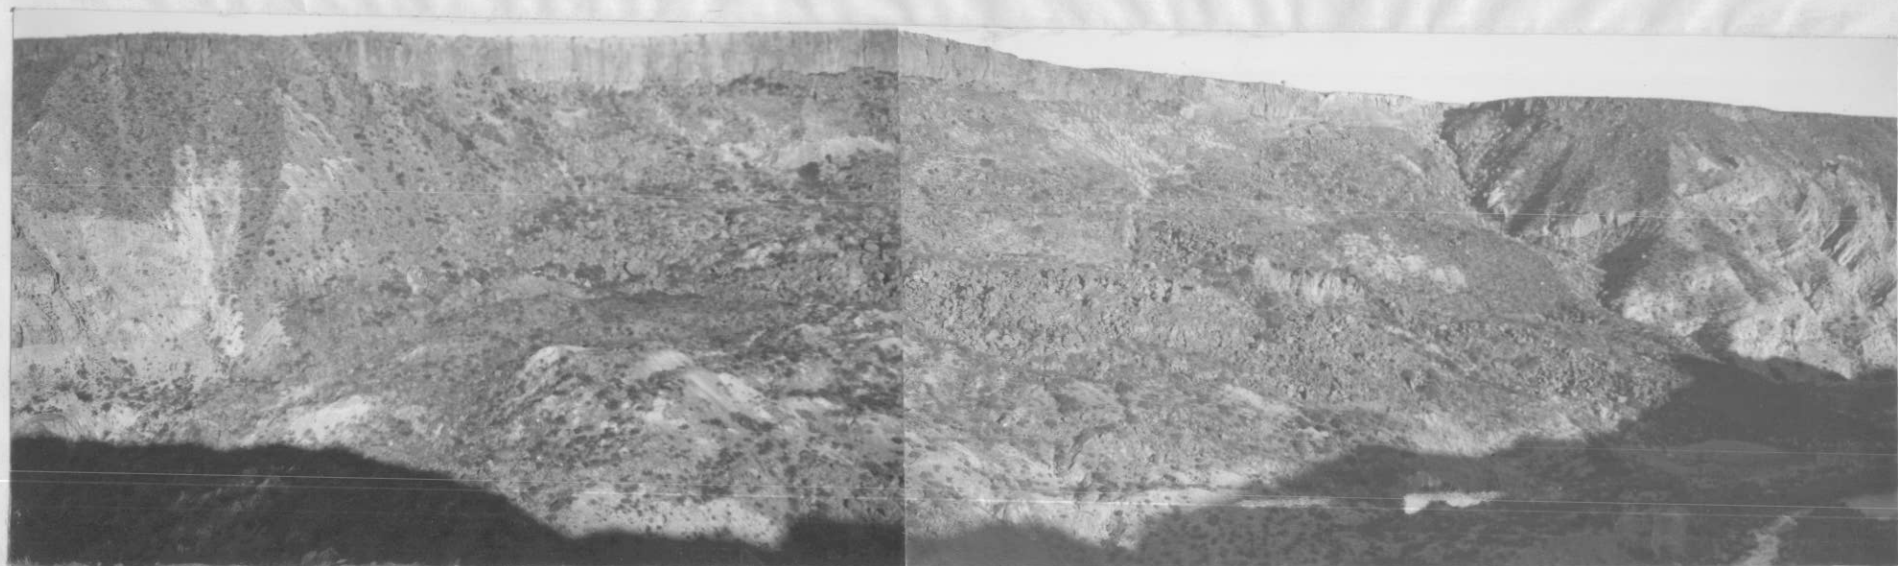
Fot. 6.- Barranca derecha (sur) del Río Atuel, mostrando un importante deslizamiento de falda que ha alcanzado la vaguada del río y es cruzado por éste con formación de rápidos.-

En la barranca derecha se ha observado también un deslizamiento de las capas pliocenas y del basalto que las cubre, y que ha llegado hasta el cauce cerrándolo temporariamente, produciéndose un dique natural, hoy día destruido, con formación de rápidos en este trecho (véase fotografía 6)
