ESTUDIO EXPEDITIVO GEOLOGICO- ECONOMICO
DE LOS YACIMIENTOS DE BARITINA DE AGUA QUEMADA

Distrito: Amaña -Dpto. Independencia

LA RIOJA

Otto O. Mastandrea

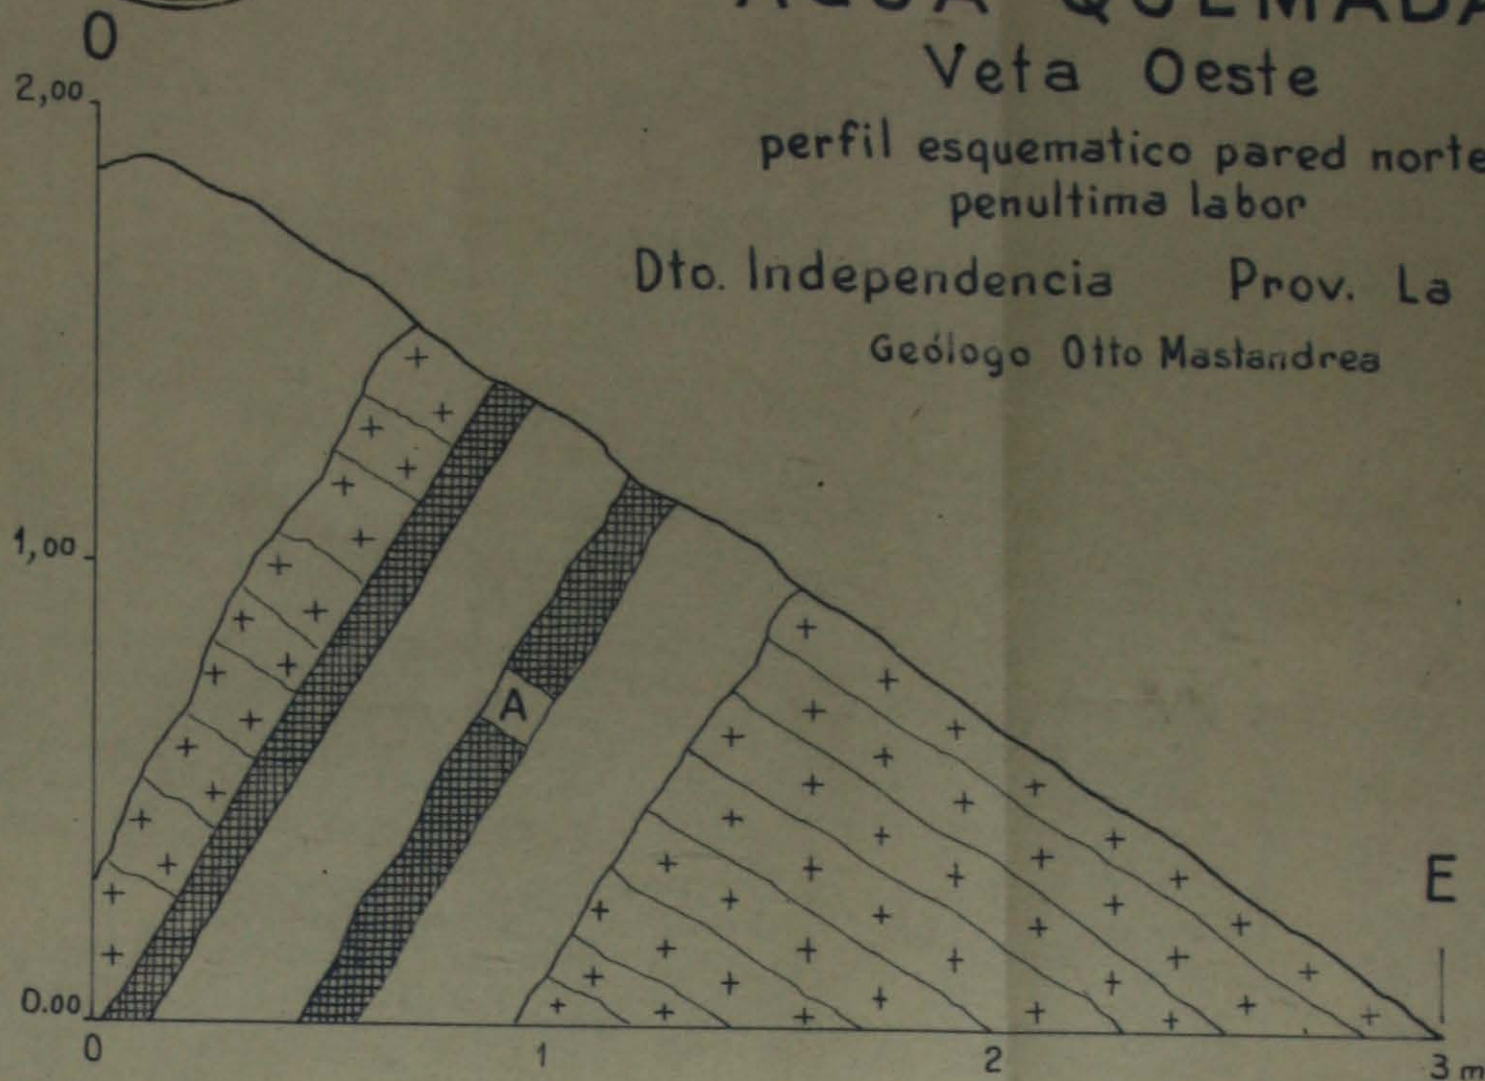
yacimiento de baritina AGUA QUEMADA Veta Oeste

perfil esquemático pared norte
penúltima labor

escala aproximada 1:20

- + + Cranito rosado diaclasado
- Vetas de baritina
- Roca aplítica ? rica en sílice

caja, constituida por el granito rojo, se halla alterada en una faja paralela a la veta aproximadamente de 1.50m de ancho observable en ambas vetas, además presenta en la labor IV de la veta E y en la penúltima labor de la veta W un sistema de diaclasas principales EW y NS que origina una separación en trozos de rocas, de forma laminar, (lámina 4).

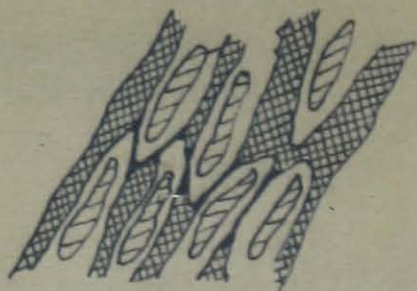
Detalle de la veta en A

escala 1:4

- Roca aplítica
- Fluorita
- Baritina
