MINA N° 24 SAN JUAN -

Actuación N° 347.888/56

Ficha Mina Nº SJ.-6-24
 Dto. M. Nº 6 Castaño"
 Mina Nº 24 - San Juan

MINA " SAN MARTIN"
 MINERAL : DIATOMEA
 ACTIVIDAD: PARALIZADA.-

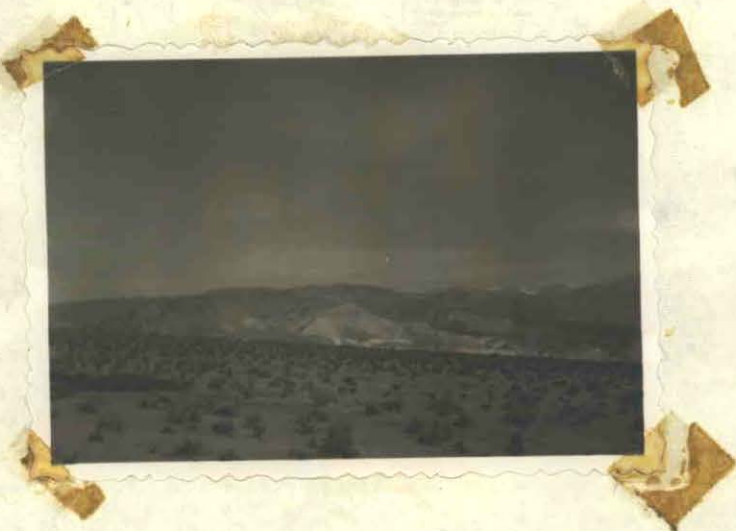
Se han efectuado trabajos de explotación
 a cielo abierto, consistentes en un corte
 en forma de escalon en la ladera del cerro
 donde aflora el manto de Diatomea .- La la-
 bor tiene unos 400 metros de largo , y de
 2 a 3 metros de altura .-

El Yacimiento consiste en dos mantos horizontales de Diatomes de espesor variable, intercalados con capas de arcillas y arenas mas o menos compactas y pequeñas grietas rellenas de yeso, el espesor de las capas es de 0,50 m. la superior y 0,40 m. la inferior .-

FOTOGRAFIA TOMADA DURANTE LA INSPECCION REALIZADA A LA MINA
" SAN MARTIN " EN EL DEPARTAMENTO DE CALINGASTA.

Vista panorámica del yacimiento

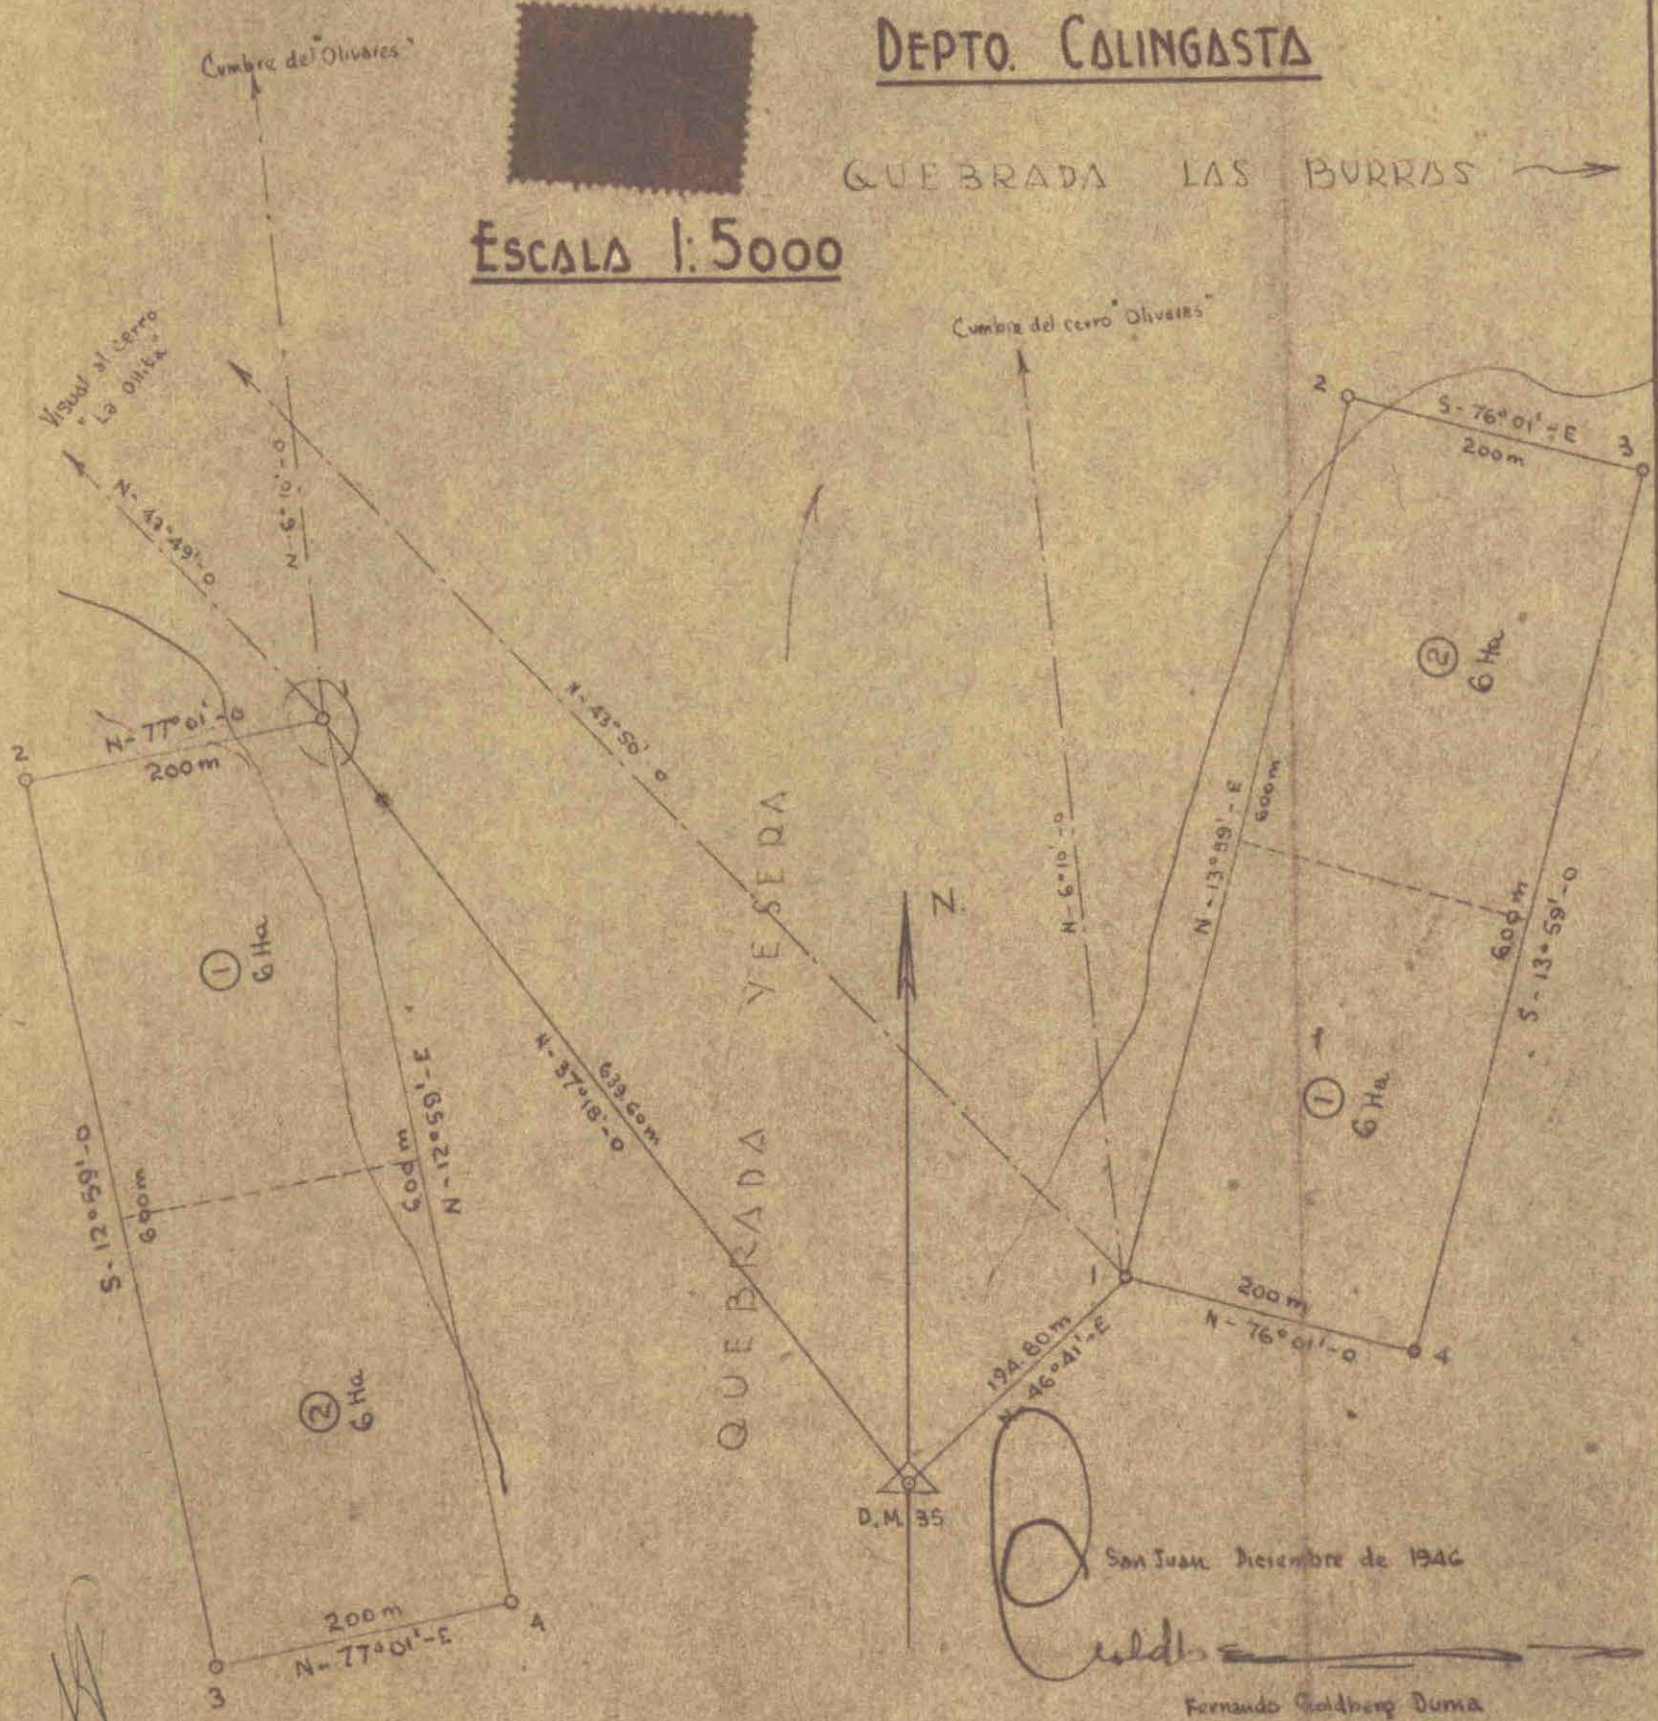
PLANO DE LA MENSURA DE LAS MINAS

"LA MILONGUERA" Y "SAN MARTIN"

DE LA SEÑORA OLGA ZUCOLI DE TINTO.

QUEBRADA LAS BURRAS

ESCALA 1:5000
