Tesis Profesional

Estudio Hidrogeológico
del Sector Norte de la Ciudad de Salta en relación a
la ubicación de un nuevo Pozo de Abastecimiento de
Agua en la Universidad Nacional de Salta

Nicolás Ezequiel Larcher
2006

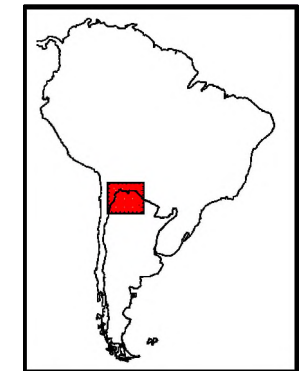
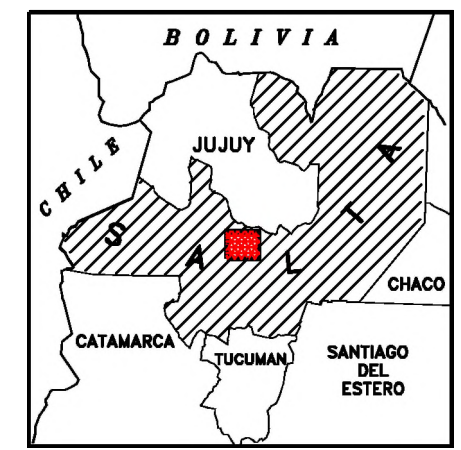
| Falla: (↘)labio bajo (↙)buzamiento | |
| Coordenada Gauss-Kruger | |

- tomado de BAUDINO (1996)

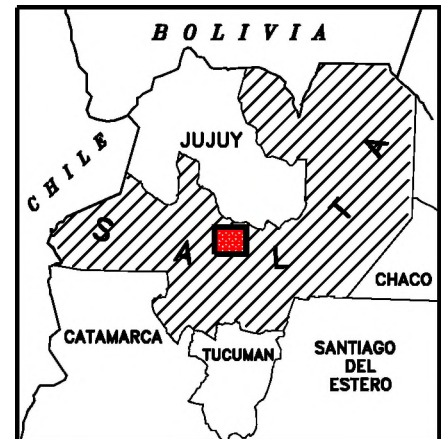
- REFERENCIAS**
- Ciudad de Salta
 - Areas urbanas
 - Rutas Nacionales
 - Rutas Provinciales
 - Ferrocarril
 - Coordenadas Gauss-Kruger
 - Cuerpos de agua
 - Rios principales
 - Afloramientos precuaternarios
 - Limite de afloramientos
 - Sedimentos cuaternarios
 - Paleocauce
 - Terrazas aluviales
 - Abanicos aluviales
 - Llanuras aluviales
 - Coordenada Gauss-Kruger

7270 tomado de BAUDINO (1996)

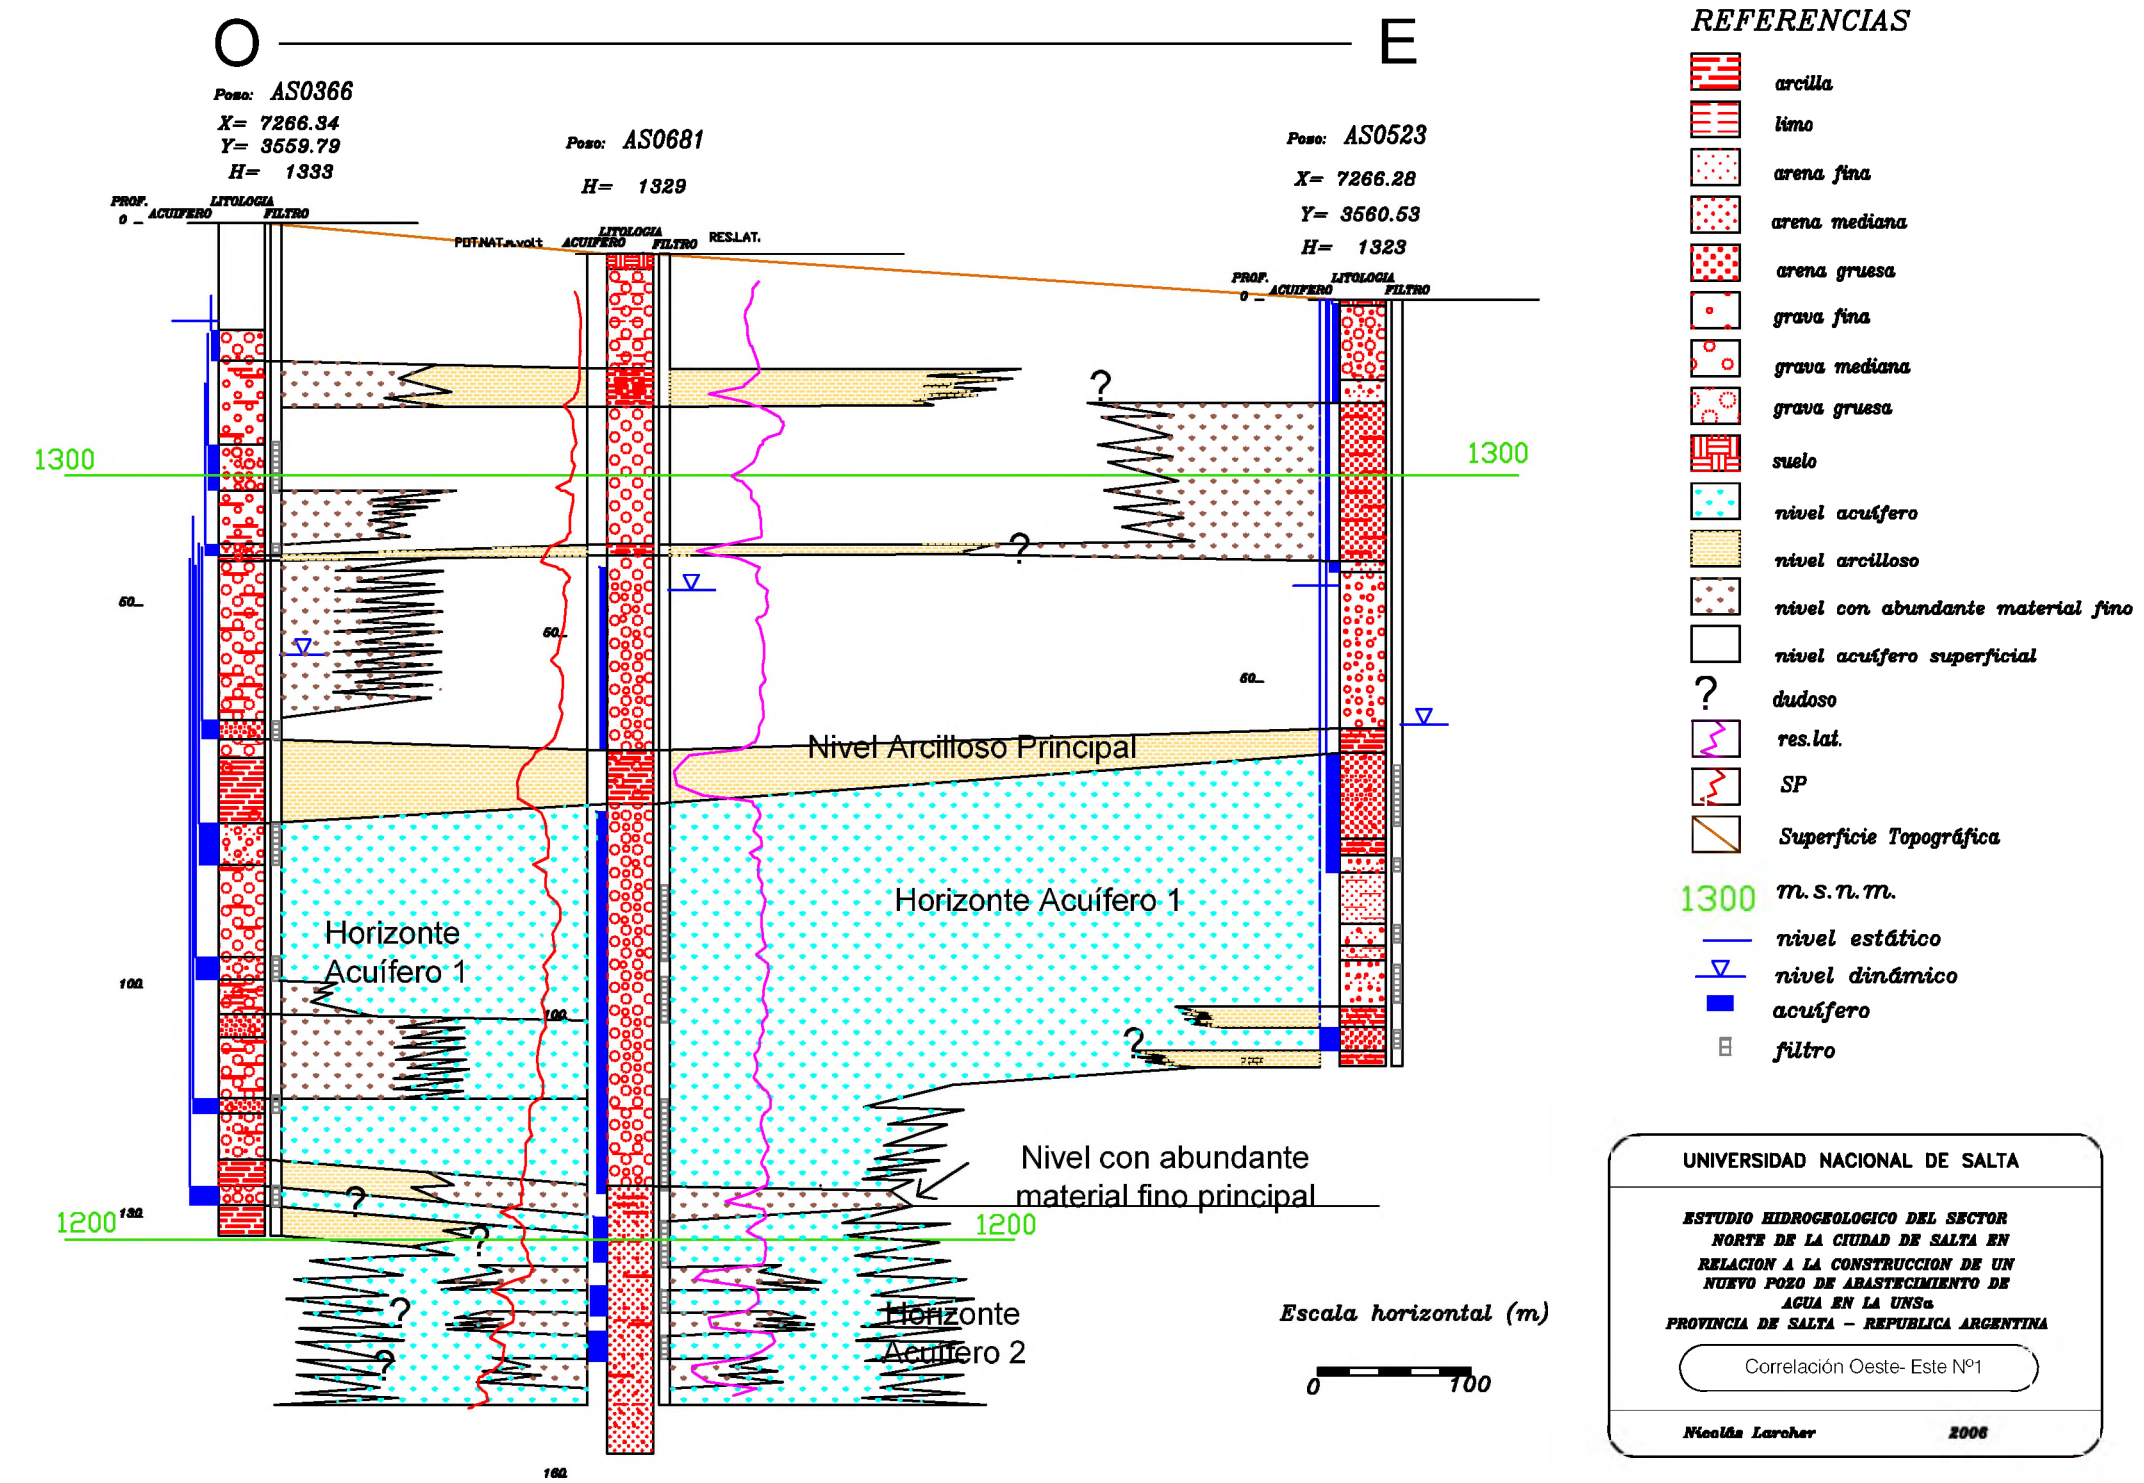
Figura N° 2

Correlación Oeste Este N° 1

posible, si el nivel arcilloso principal corresponde al inferior (observado en el tramo sur de CNS 1) o al superior (atravesado por el pozo ASP1359). En la presente correlación no es posible distinguir cual de estos dos niveles es el que se observa en el perfil del pozo AS0523 pero en los restantes pozos el nivel arcilloso atravesado es el inferior.

El “Nivel con Abundante Material Fino Principal” presenta la particularidad de hacerse arcilloso hacia el oeste, encontrándose en el pozo AS0366 otro nivel fino inferior que interdigita con la parte superior del horizonte acuífero 2 del pozo AS0681 (cerca 130 m b.b.p.).

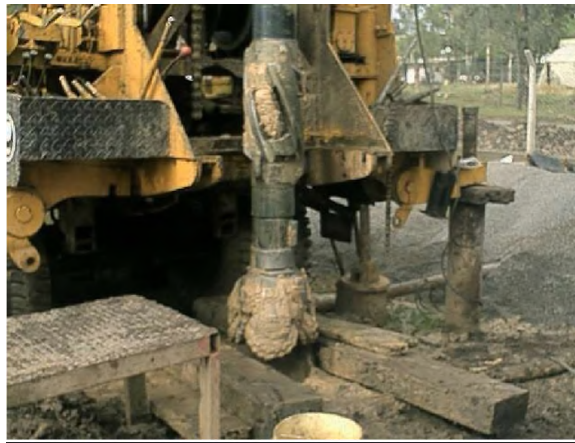
Imagen N° 2. Trepano de 17 3/4" y parte inferior del rectificador.

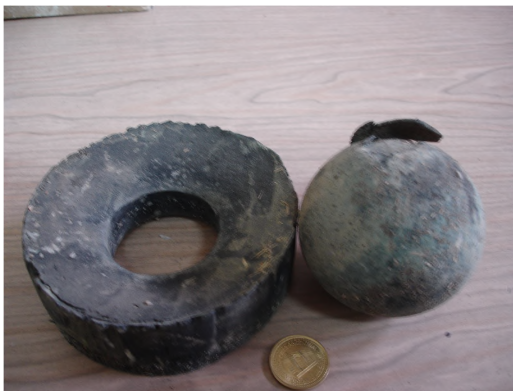
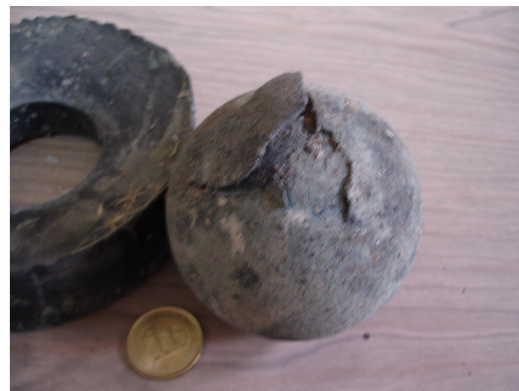
En las imágenes N° 3 y 4 se pueden observar partes de la bomba. La de la izquierda forma parte del émbolo y fue fabricada a partir de cubiertas de neumáticos. La de la derecha corresponde a la esfera de cierre de la válvula antiretorno. En la misma se puede apreciar el grado de desgaste ocasionado por el ingreso de cutting dentro de la bomba.

Imágenes N° 3 y 4. Piezas de la bomba.

Los problemas con la bomba se tradujeron en frecuentes pérdidas de tiempo e interrupciones en la perforación para realizar tareas de mantenimiento de la misma. Desde el punto de vista del control geológico la ineficiencia de la bomba dificulta la obtención de datos de caudales de bombeo y tiempo de retorno disminuyendo con esto la seguridad de la información brindada por el cutting. Al variar los caudales varía el tiempo de retorno del cutting. Se vuelve entonces necesario ajustar casi permanentemente los tiempos de retorno y no es suficiente para ello contar las emboladas por minutos por lo que es preciso realizar un aforo a boca de pozo. Para ello se usó un balde de 24 litros de capacidad en el cual se controlaba el tiempo de llenado con un cronómetro. Este sistema tiene la desventaja, especialmente en los caudales altos, de que el tiempo de reacción del operador del cronómetro puede generar errores que ocasionen diferencias de incluso miles de litros por hora entre los caudales calculados y los reales. En la Tabla N° 4 se pueden apreciar los caudales correspondientes a tiempos de llenados de entre 1 y 8 segundos. En la perforación se registraron caudales de entre 14 y 37 m³/h los cuales varían en el rango de 2 a 7 segundos de llenado del balde. Obsérvese la gran variación que se produce entre 2 y 3 segundos, tiempos en los cuales las décimas de segundo juegan un papel importante. Para minimizar los errores era preciso realizar varias mediciones si es que el tiempo de avance lo permitía.

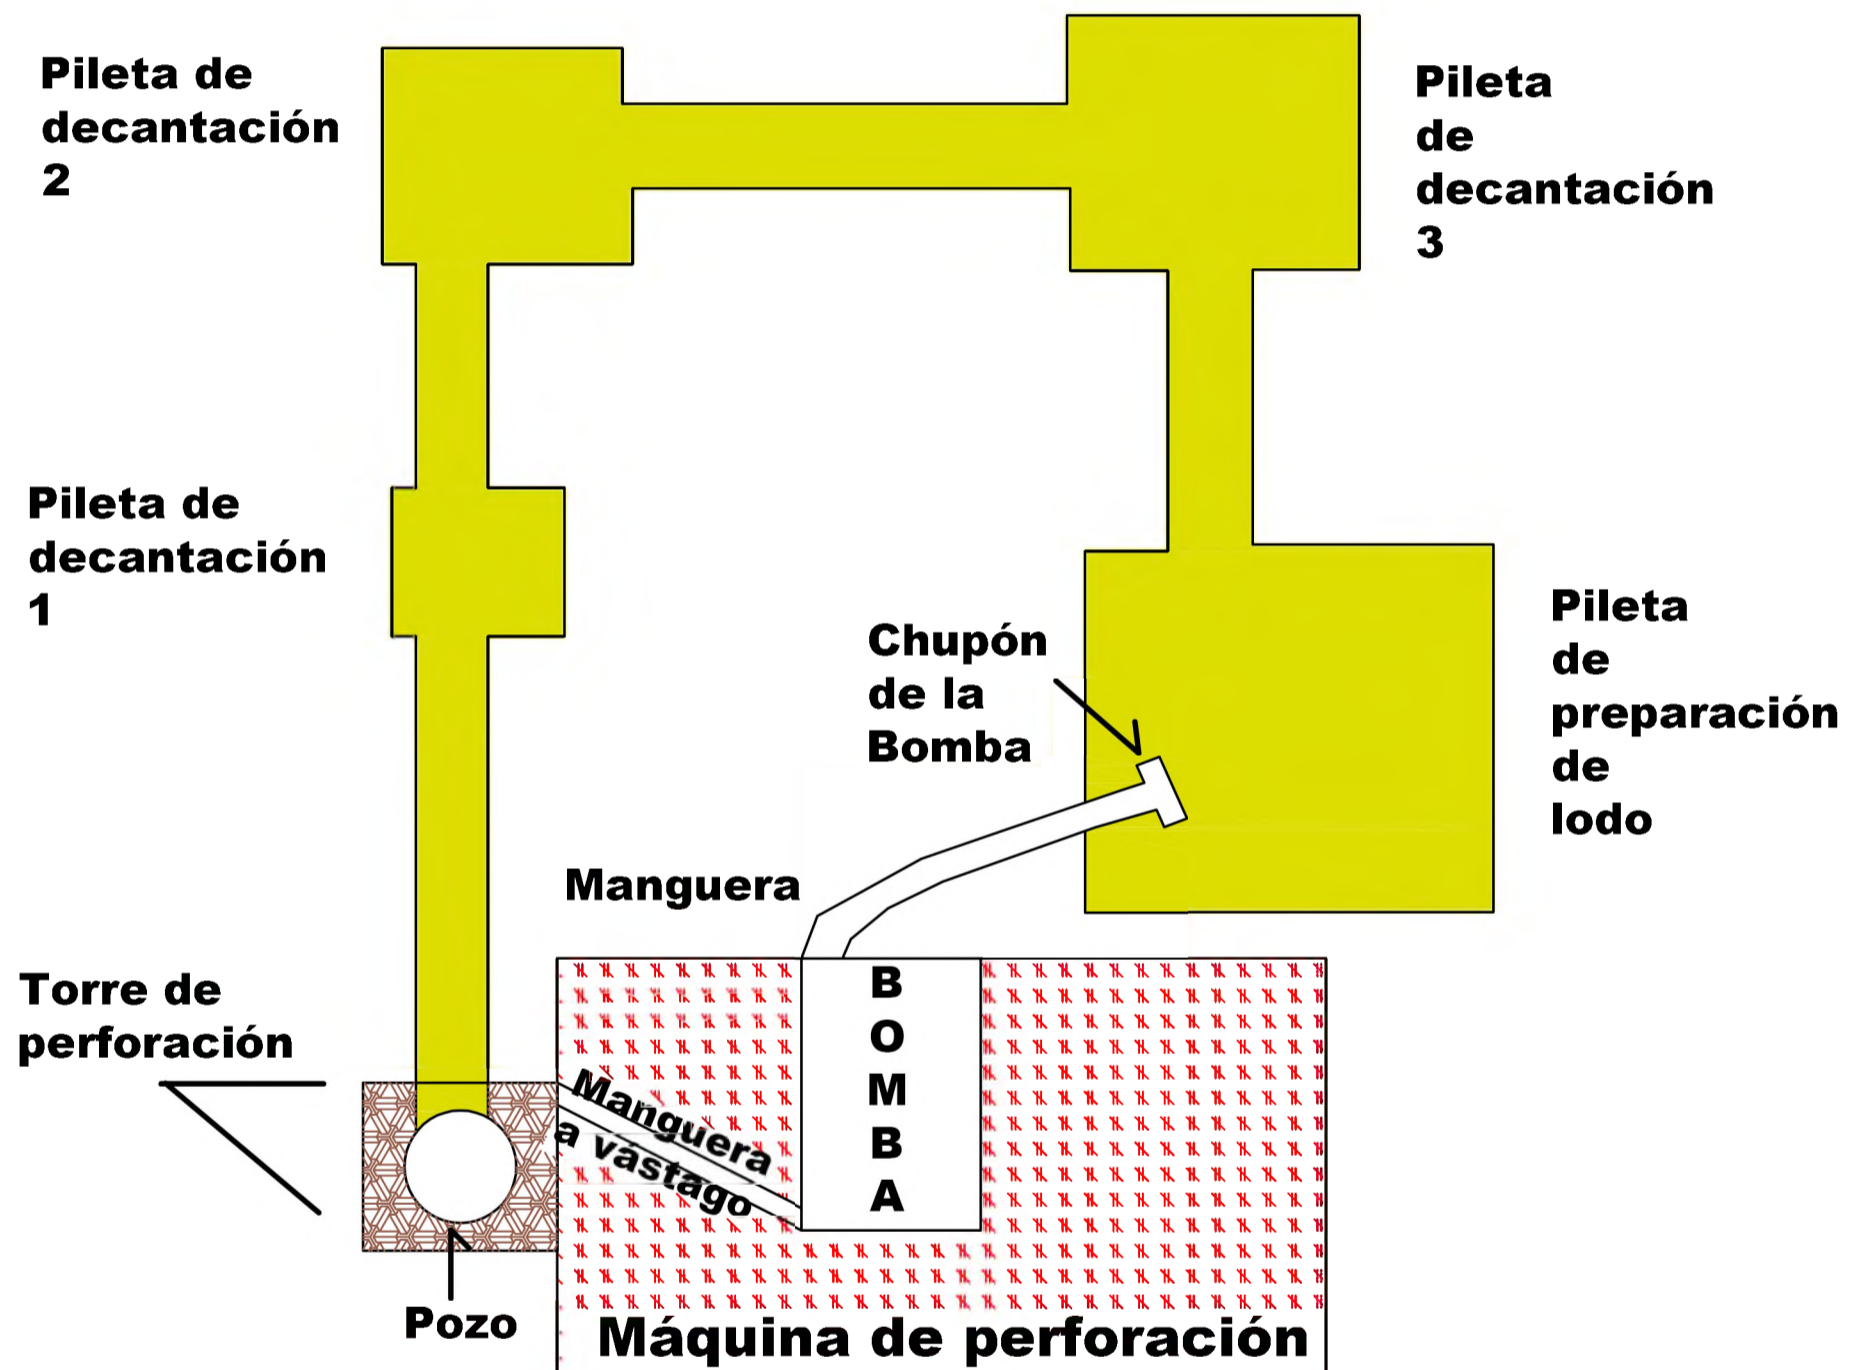
Croquis del circuito de inyección

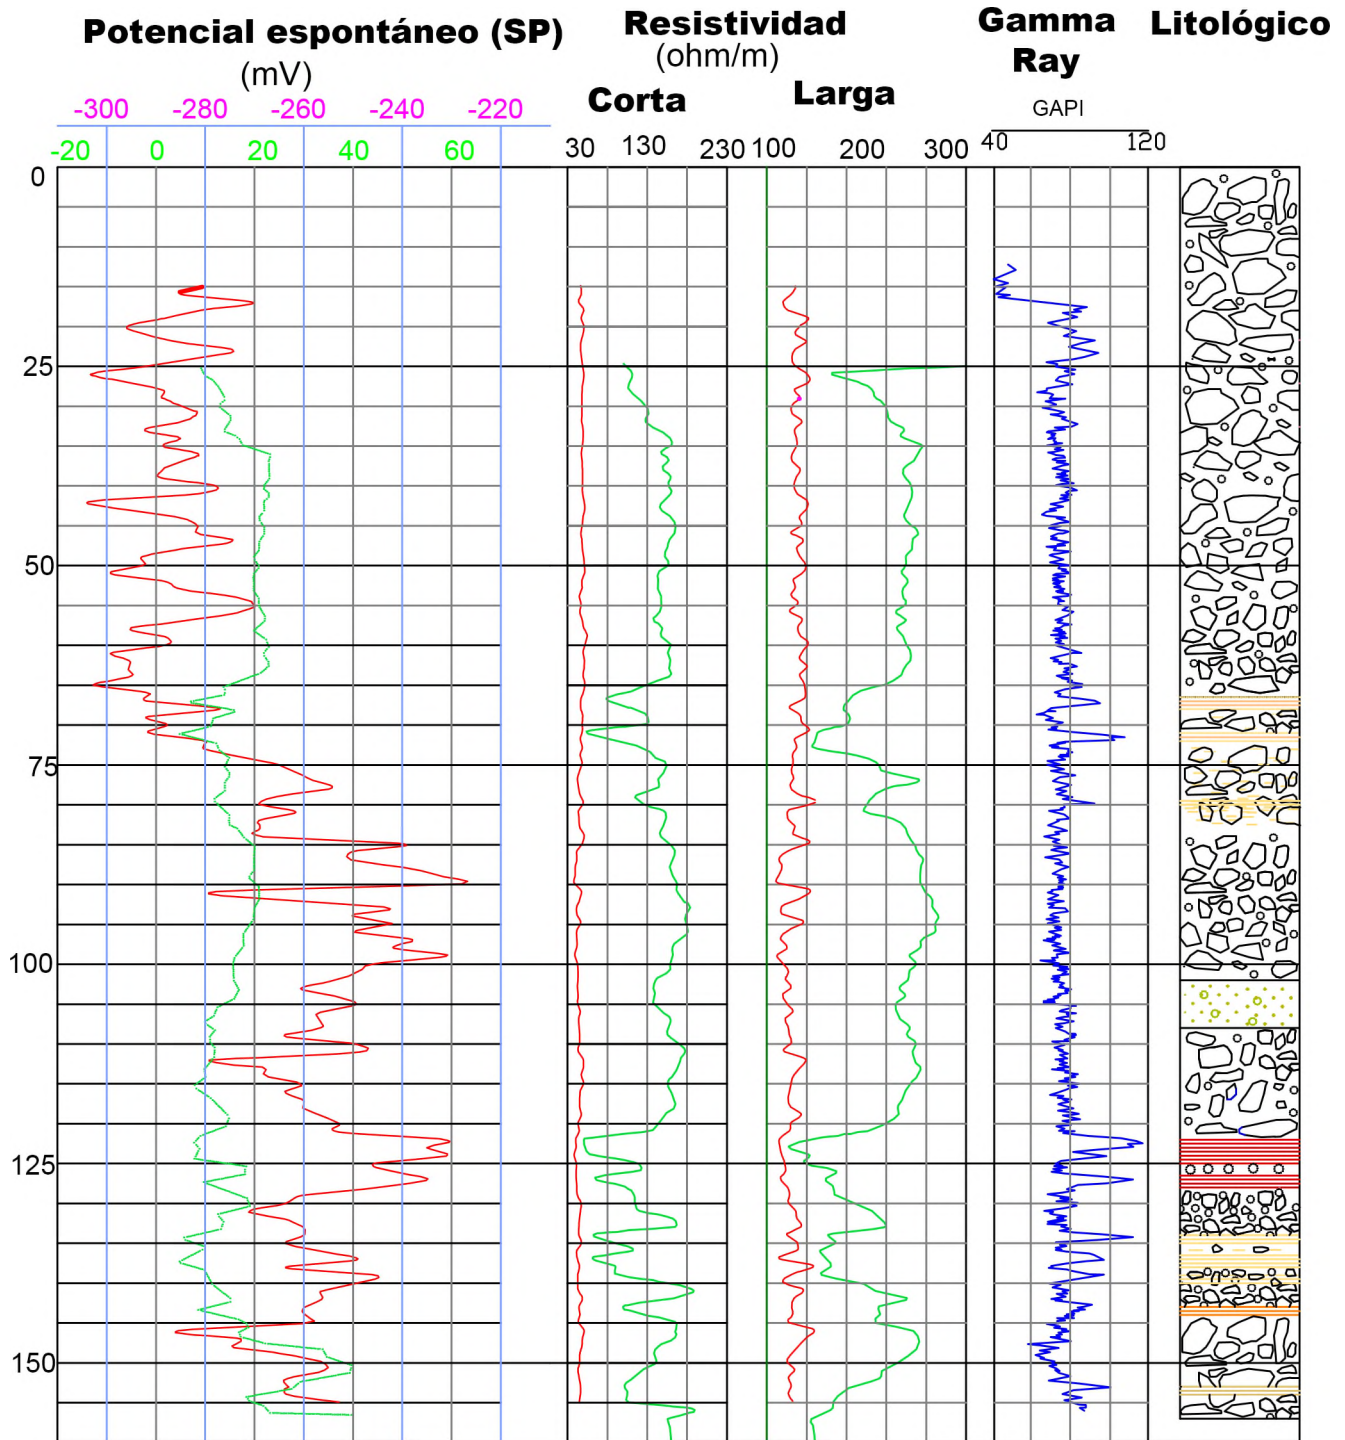
En los perfiles se destacan claramente nueve niveles arcillosos presentes entre los 66,5 a 68 m b.b.p., 71 a 72 m b.b.p., 122 a 125 m b.b.p., 126,5 a 128, 134 a 135 m b.b.p., 136 a 138 m b.b.p., 139 a 140 m b.b.p., 143 a 144 y 153 a 154 m b.b.p. respectivamente. El séptimo nivel está bien diferenciado en el perfil Gamma Ray pero no así en los perfiles geofísicos. Durante la perforación exploratoria este nivel, 139 a 140 m b.b.p., registró algo de zapateo por lo que se lo interpretó como un nivel gravoso. Al observar el pico de arcilla del perfil Gamma Ray se deduce que probablemente se trate de una grava arcillosa. Dentro de la muestra de cutting correspondiente a esta profundidad se hallaron restos de arcillas color anaranjado, de tamaño muy reducido, habiéndose rescatado durante el lavado de la muestra sólo una pequeña porción atrapada entre diversos clastos.

Comparación de perfiles del pozo UNSa

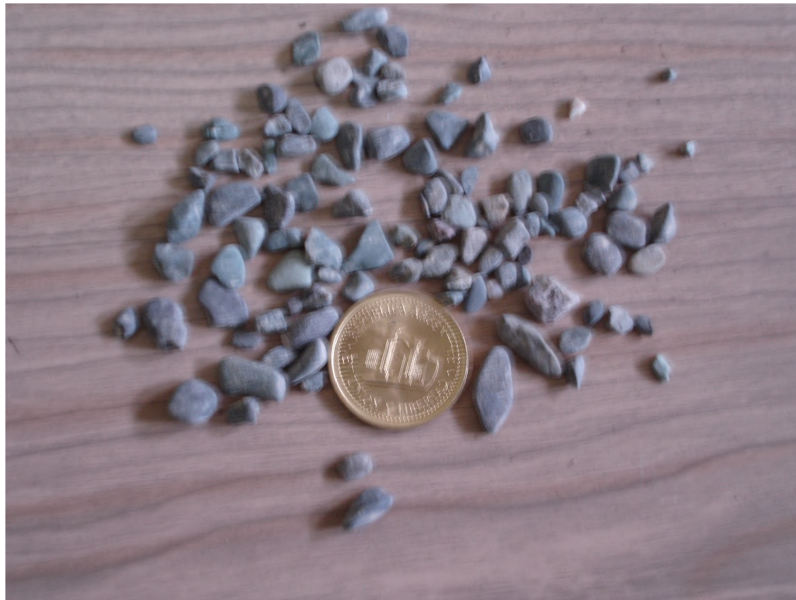
A partir de las curvas granulométricas se calculó el mayor diámetro de gravas ($d_{15} \times 5$) y el menor diámetro ($d_{25} \times 4$). El mayor era de alrededor 7,5 mm para la mayoría de las muestras mientras que el menor se aproximaba a los 3 mm. Las gravas de prefiltro utilizadas fueron extraídas de la cantera Moyano. Las mismas están constituidas por clastos de la formación Puncoviscana y presentan un alto contenido de clastos oblados y prolados (ver imagen N° 5) por lo que son de baja calidad para la función a la que se las destinó. Por ésta razón y para mayor seguridad en lo que respecta a evitar el ingreso de arena al pozo, se redujo el diámetro mayor y se determinó un diámetro de entre 3 y 6 mm para la grava de prefiltro y una ranura de 1,5 mm para los filtros.

Imagen N° 5. Gravas de prefiltro

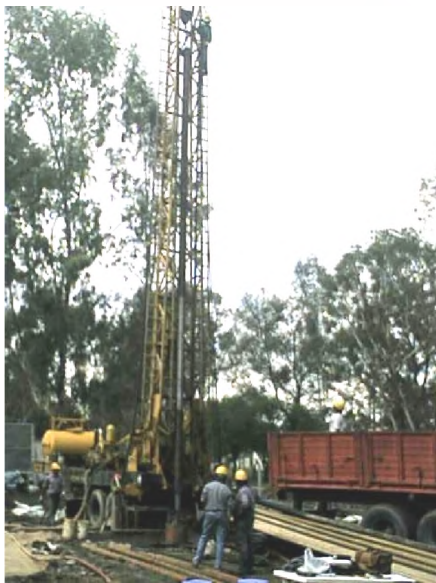
Imagen N° 6. Operación de entubación

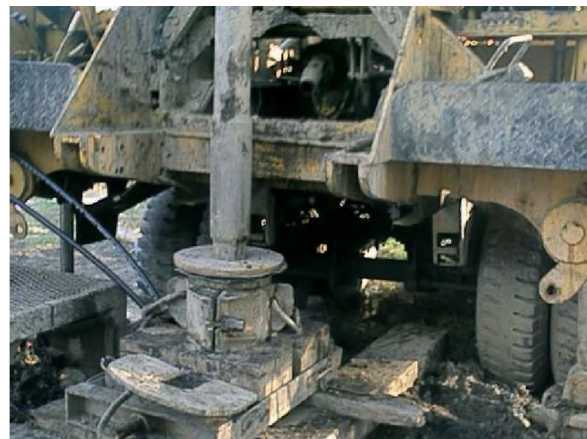
Imagen N° 7. Cepo, mordaza y platina previamente al engravado. Las dos mangueras negras a la izquierda de la platina son los piezómetros

Terminada la entubación se colocó la platina y se procedió a aligerar la inyección para poder realizar el engravado. Mientras se llevaba a cabo esta operación se midió el volumen de las carretillas encargadas de volcar las gravas de prefiltro dentro del pozo (50 litros) y se calculó que serían necesarias aproximadamente 170 carretilladas para cubrir el espacio anular hasta una profundidad de 80 metros. Una vez que la inyección estuvo suficientemente aligerada se inició el engravado con un caudal de bomba de alrededor de $13 \text{ m}^3/\text{h}$. Al cubrirse los filtros de ocho pulgadas la inyección comenzó a fluir por el piezómetro enfrentado a dicho tramo filtrante. El volumen de gravas introducido hasta ese momento concordaba con el calculado para esa profundidad. Al llegar al volumen de gravas calculado para cubrir los filtros de 10 pulgadas, la inyección no fluyó a través del piezómetro correspondiente, pero se continuó colocando material prefiltrante hasta cumplir con el volumen calculado para cubrir hasta los 80 metros de profundidad. Posteriormente al medir con una sonda la profundidad del techo del prefiltro se encontró que éste se localizaba a 65 metros de profundidad por lo que se estipula que debido a la rapidez con que fueron introducidas (toda la operación de engravado se llevó a cabo en poco más de 2 horas) se produjo un aglutinamiento o taponamiento que impidió que el material prefiltrante descendiera hasta la posición que debían ocupar. Sin embargo, luego de una pausa realizada para cenar, la inyección fluyó a través del segundo piezómetro por lo que se piensa que las gravas, o parte de ellas, finalmente descendieron y alcanzaron a cubrir los filtros de 10 pulgadas.

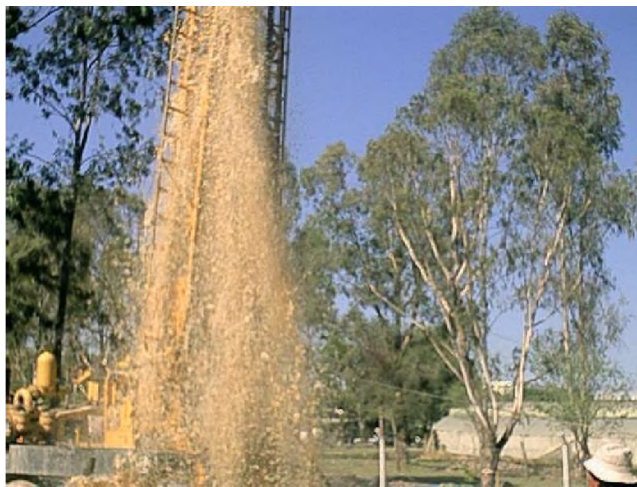
Cuando el agua inyectada empezó a salir libre de bentonita se desconectó la bomba y se conectó la parte superior de la cañería a un compresor de aire que inyectó aire comprimido a una profundidad de 70 metros aproximadamente. La presión del aire comprimido levantó la columna de agua situada por encima de la boca de salida, impulsándola varios metros por sobre la boca del pozo (ver Imagen N° 8).

Imagen N° 8. Columna de agua durante la limpieza con aire comprimido.

Según el contratista la acción del aire comprimido produciría, además de la eliminación de parte de la bentonita, un brusco descenso de presión dentro del pozo, el cual provocaría un flujo rápido de agua desde el acuífero hacia el pozo arrastrando a su paso los restos del fluido de inyección atrapados en los sedimentos y en las gravas de prefiltro. Sin embargo al revisar bibliografía especializada se ve que el aire comprimido debe inyectarse “a lo largo de la zona filtrante, de tal manera de que el flujo de aire irrumpa súbitamente por dentro del espacio anular ocupado por la grava y provoque la rotura de los “arcos” o “puentes” en el prefiltro de grava y limpie las arenas del acuífero” (Martín, 2002).

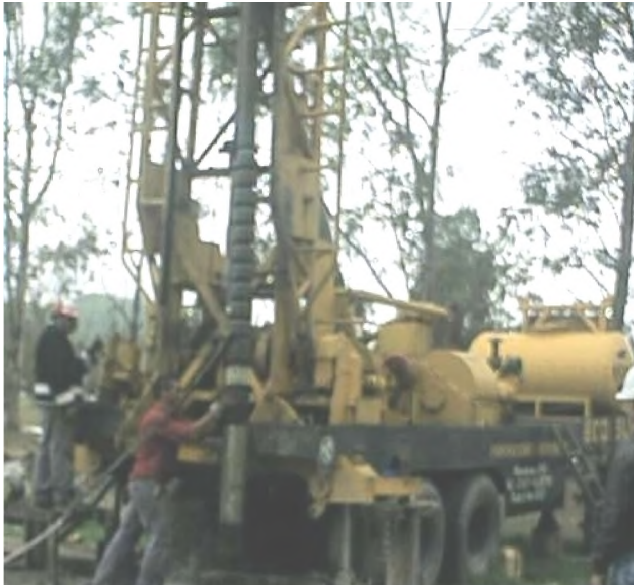
Imagen N° 9

Cuando el agua perdió nuevamente la turbiedad se retiró la cañería del compresor y se procedió a la instalación de una bomba eléctrica sumergible de diez turbinas (ver Imagen N° 9). Entre la espera por la llegada de la bomba, instalación de la misma y del tablero electrónico transcurrieron 6 días. Durante este tiempo la única

Colocación de la bomba para el desarrollo. El hombre con gorra manejando la grúa es el perforador Martín Chamar. El que manipula la bomba es Andrés Hoyos.

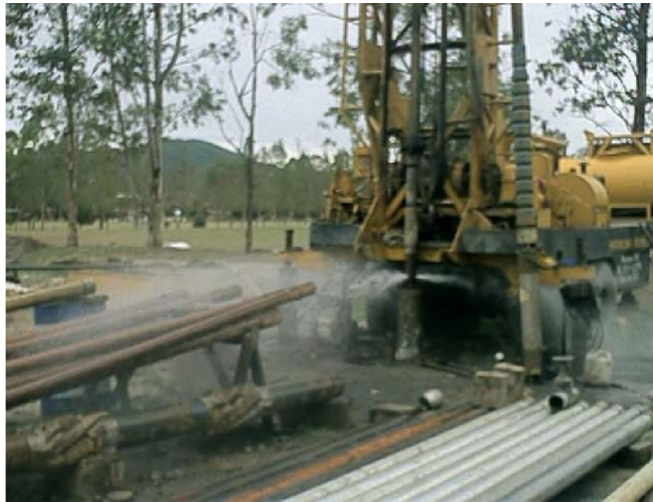
En el pozo UNSa la tarea de jetting se llevó a cabo en dos días con un caudal teórico de la bomba inyectora de 34 m³/h. En la imagen N° 10 se puede apreciar la prueba del jet en superficie. En el primer día se “jeteó” los dos filtros superiores (10”) inyectando agua constantemente y rotando manualmente la herramienta a medida que descendía lentamente. En el segundo se realizó la misma operación con los filtros restantes hasta tocar fondo a 157 mbbp. Luego, al ir retirando la herramienta, se procedió a inyectar dispersante de bentonita (tripolifosfato de sodio) a lo largo de cada tramo de filtro para aumentar la eficacia del lavado. La solución del dispersante estaba constituida por 100 kg de tripolifosfato de sodio disueltos en aproximadamente 3.000 litros de agua.

Imagen N° 10. Prueba del jet en superficie.

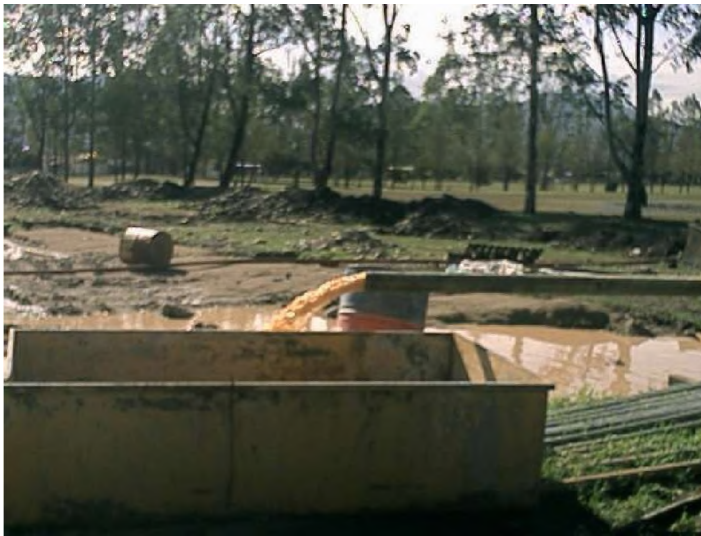
Los siguientes dos días, luego de reparar la bomba, se continuó el bombeo aunque manteniendo encendida la bomba durante una hora y apagándola durante 15 minutos. La turbidez posterior al encendido de la bomba siguió siendo notable pero desaparecía a los pocos minutos de bombeo constante y, luego de varios ciclos, disminuyó sensiblemente. En las Imágenes N° 11 se puede observar el grado inicial de turbidez del agua luego del jeteo y en la Imagen 12 la claridad obtenida luego de unos días de bombeo.

Imagen N° 11. Primeros instantes de bombeo. Agua turbia. En la parte inferior de la fotografía se observa una de los piletones usados en la preparación de la lechada de cemento y para la medición de caudales de bombeo

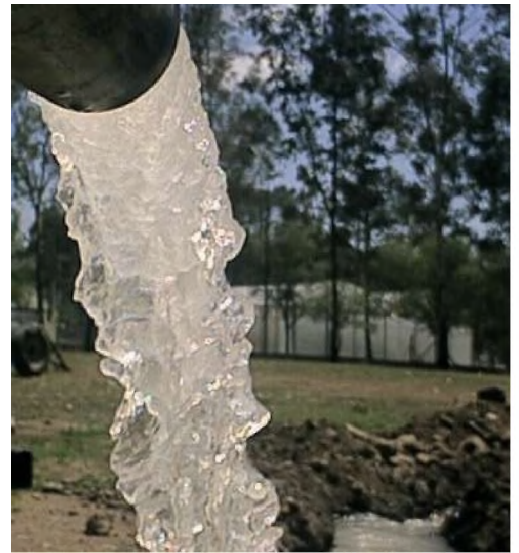
Imagen N° 12. Agua clara luego del desarrollo.

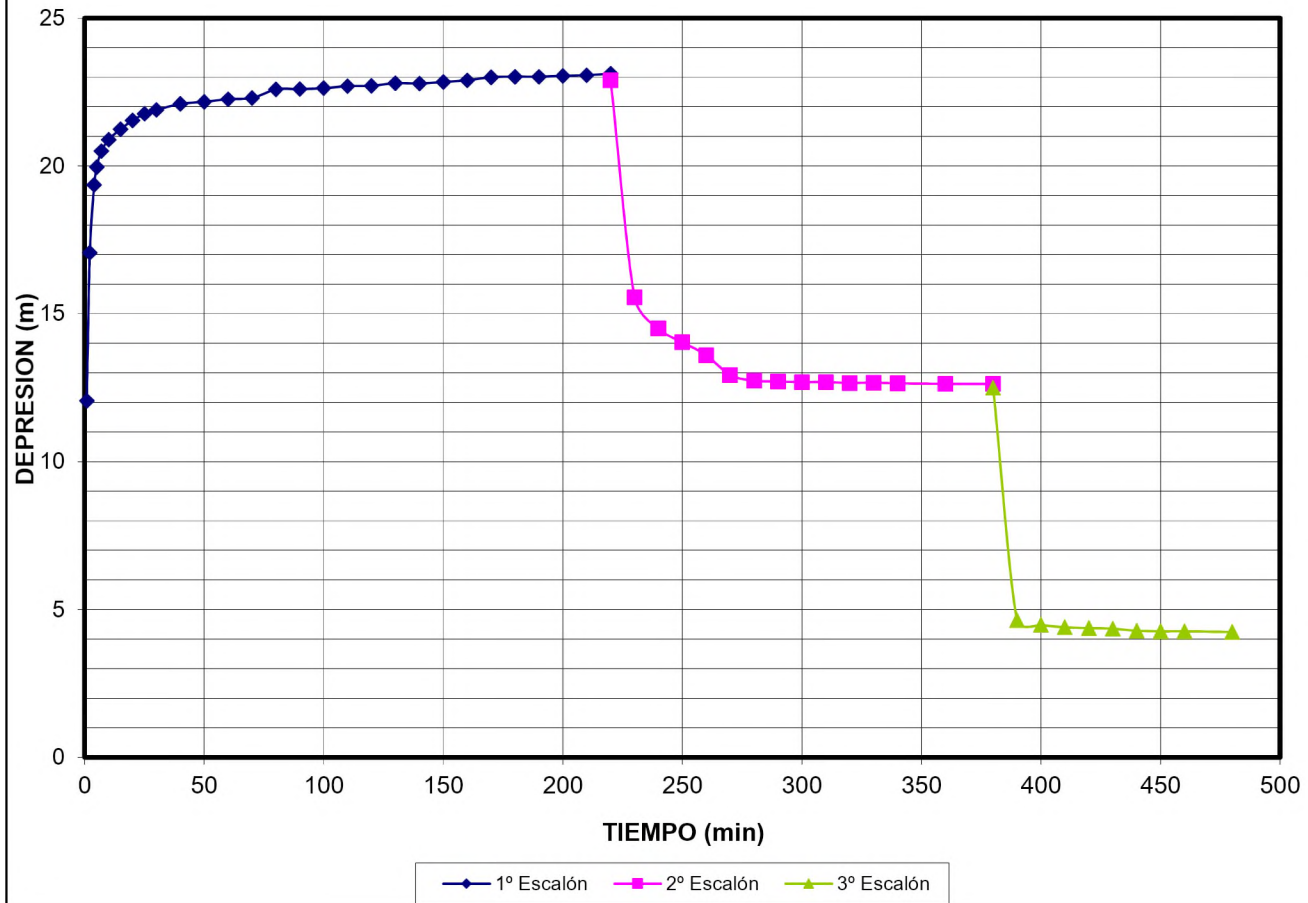
También se realizó el cálculo de gabinete manual utilizando la fórmula de Jacob (1947, en Custodio y Llamas, 1996) ($s = BQ + CQ^2$). Se planteó un sistema de ecuaciones con dos incógnitas (B y C) siendo los datos las depresiones (s) y sus correspondientes caudales de bombeo (Q). De esta forma trabajando con dos depresiones determinadas por dos caudales se pudo despejar una de las incógnitas en una primera ecuación, reemplazarla en la segunda y determinar el valor de la otra incógnita. Este valor es luego empleado para calcular la primera incógnita y determinar así las pérdidas debidas al acuífero (BQ), las pérdidas debidas al pozo (CQ²) y la eficiencia ($E(\%) = BQ / (BQ + CQ^2) \times 100$). Los resultados obtenidos pueden observarse en la Tabla N° 29. Los valores determinados para las dos incógnitas son B= 0,1394 y C= 0,0023.

GRAFICO N° 2: ENSAYO ESCALONADO POZO UNSA

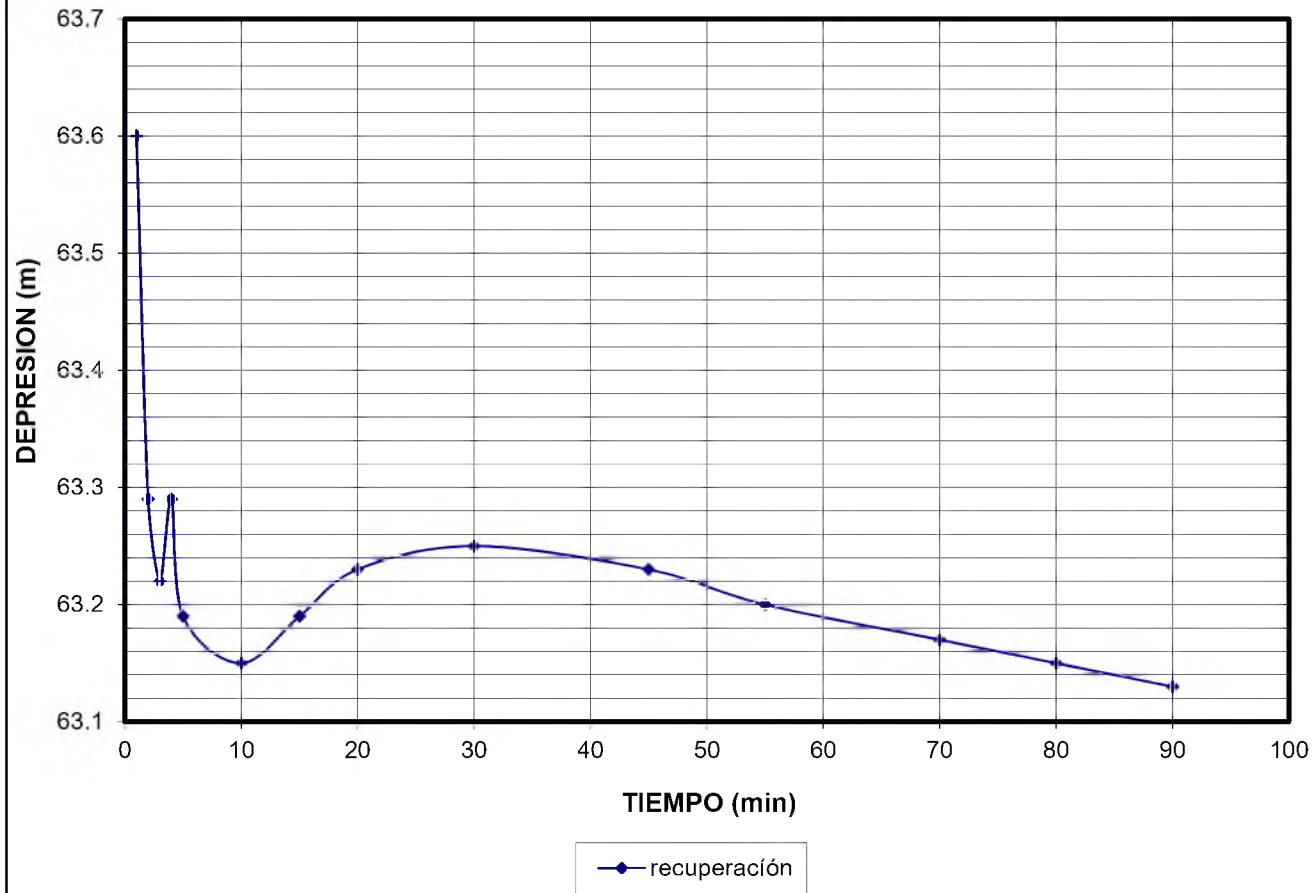
GRAFICO N° 3: RECUPERACIÓN POZO UNSA

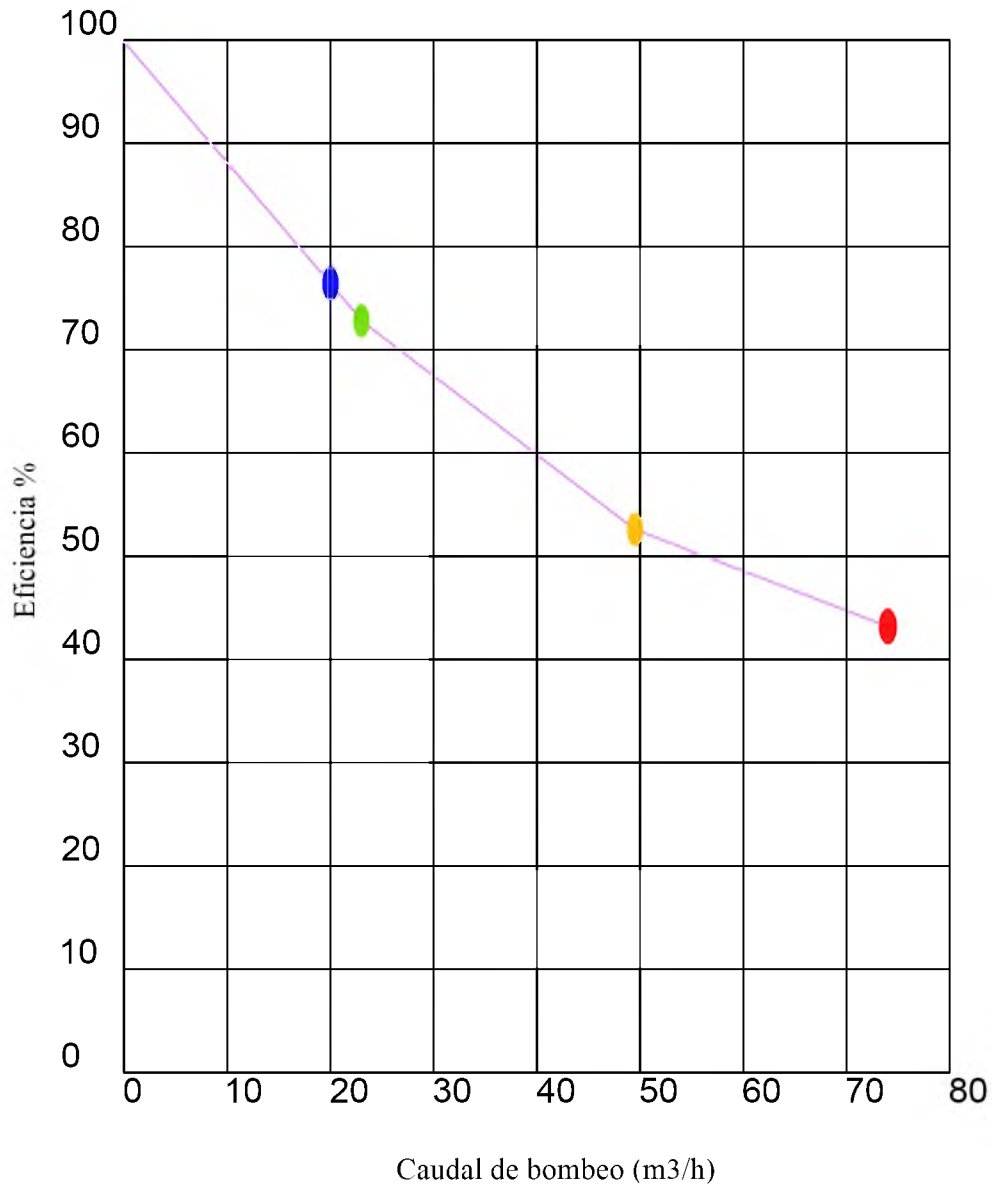
Curva de Eficiencia del pozo UNSa

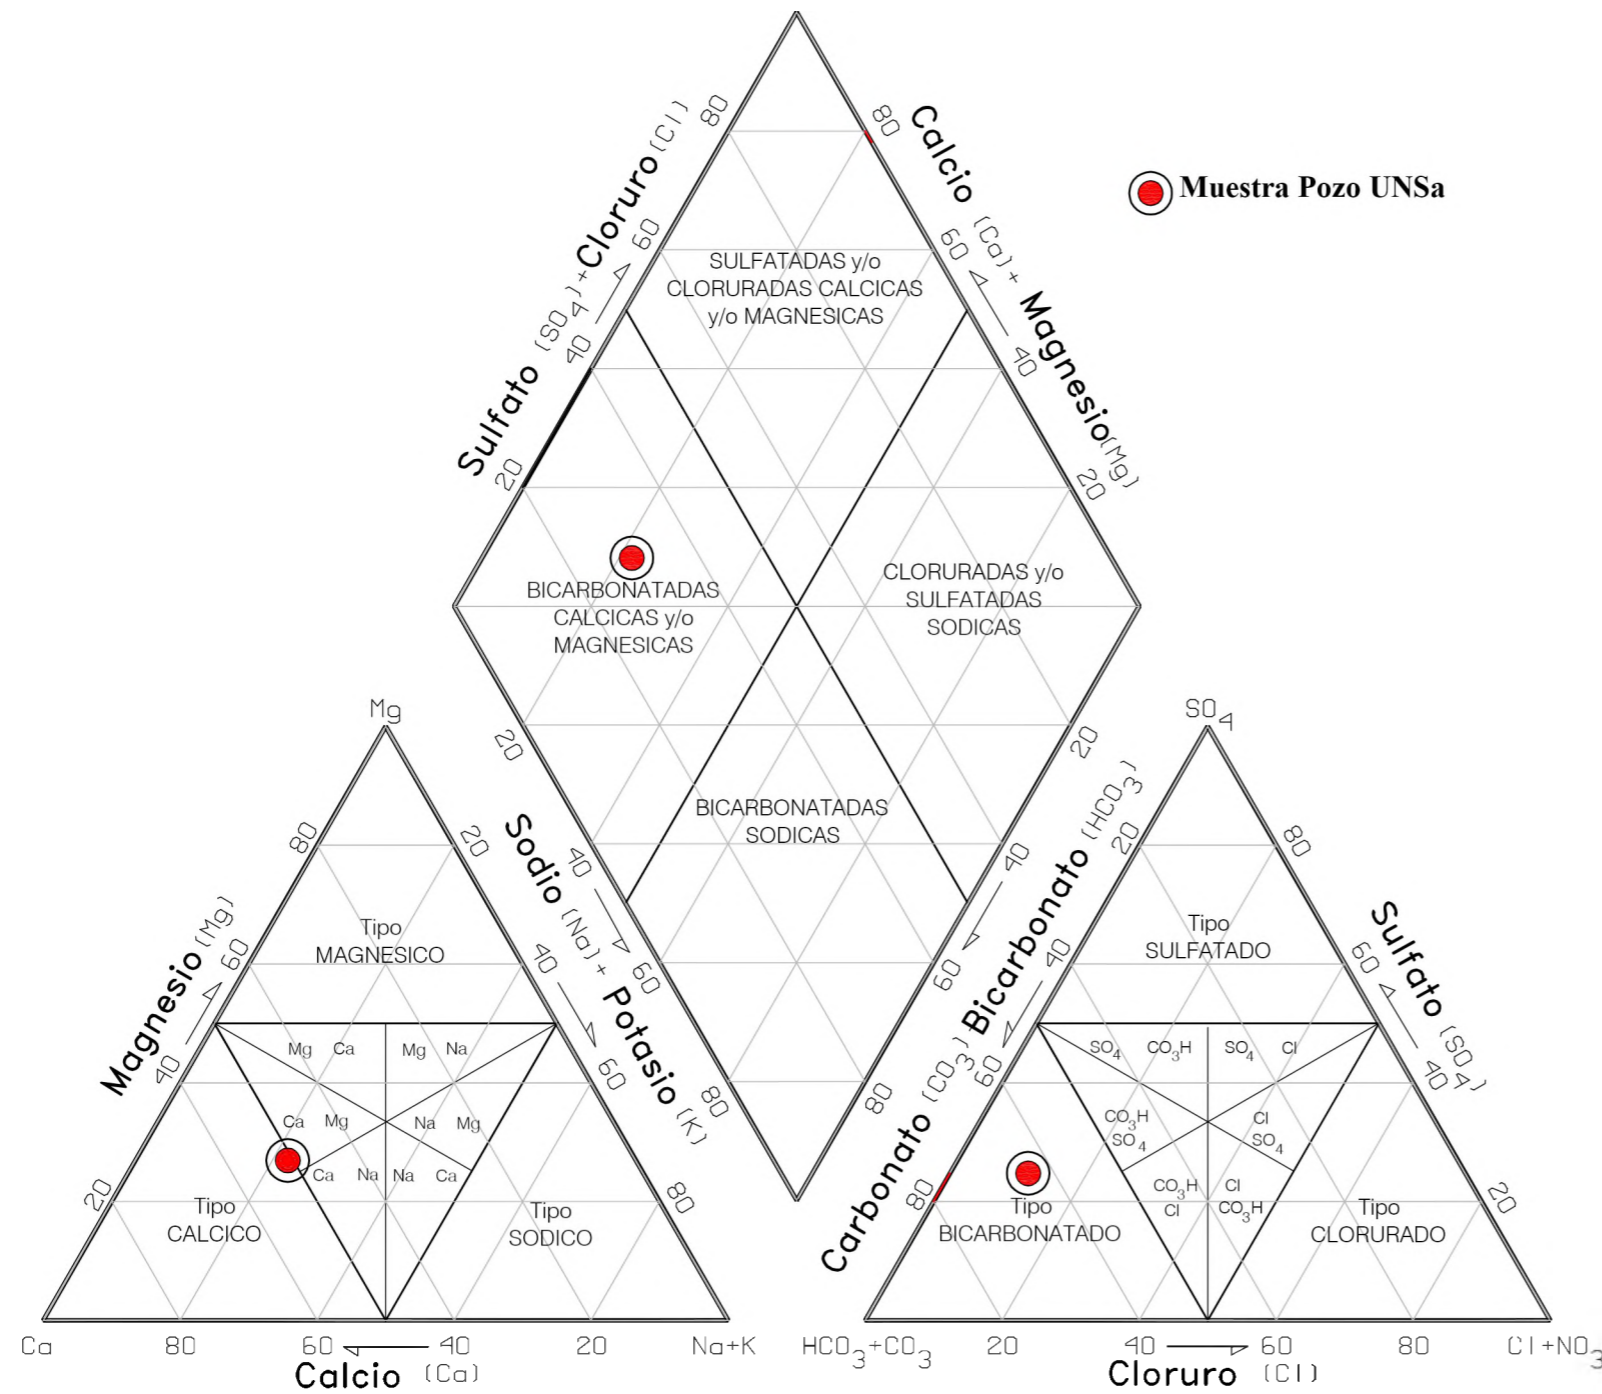
Gráfico N° 7: Diagramas de Piper y de Wilcox para clasificación geoquímica de aguas
