**INFORME GEOLÓGICO MINERO DEL ÁREA DE YANGASO**

**DEPARTAMENTO: SANTA CATALINA**

**POR: GEÓLOGO BERNARDO G. MATTHEWS**

**1972**

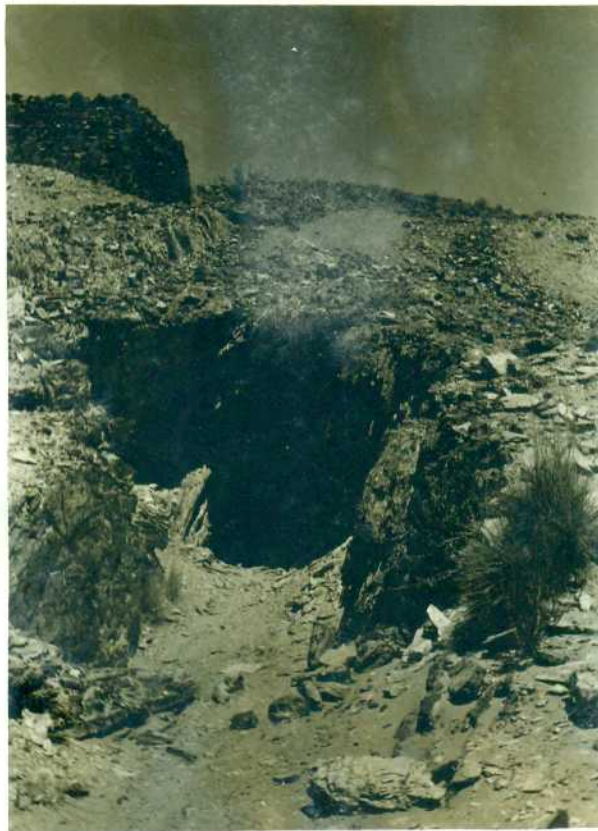
F-1. Yangaso 1: Entrada Socavón

En el sector de Yangaso I, encontramos un socavón en estéril con RN 10° / 0, de aproximadamente 12 metros de largo (foto 1).-

La pared derecha del socavón tiene patinas aisladas de carbonatos (malquita y azurita), por lo que no fue necesario efectuar un muestreo. A los 10 metros se observa un derrumbe.-

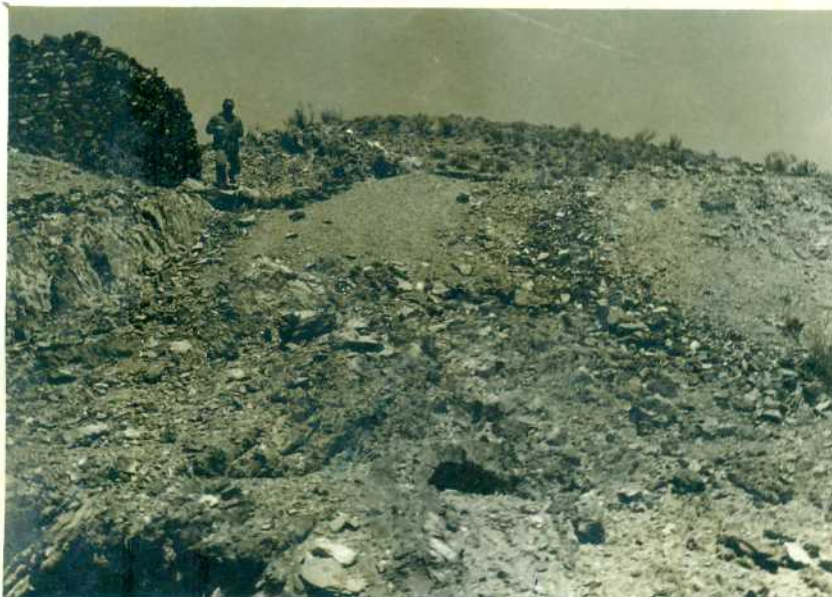
F-2. Yangaso 1: Afloramiento de cuarzo sobre socavón

Esta labor se practicó siguiendo una veta de cuarzo, alojada en esquistos lutíticos, de Rumbo N-S, con un buzamiento aparente de 65°-70° E (foto 2).-

La veta de cuarzo trabajada aflora en la superficie, en una extensión de 100 metros, con una potencia promedio de 1 metro. Se encuentra alterada y muy craquelada, cubierta por una película de limonita color pardo negrusco y en partes pardo / amarillento. Superficialmente no se encuentra en ella sulfuros ni carbonatos.-

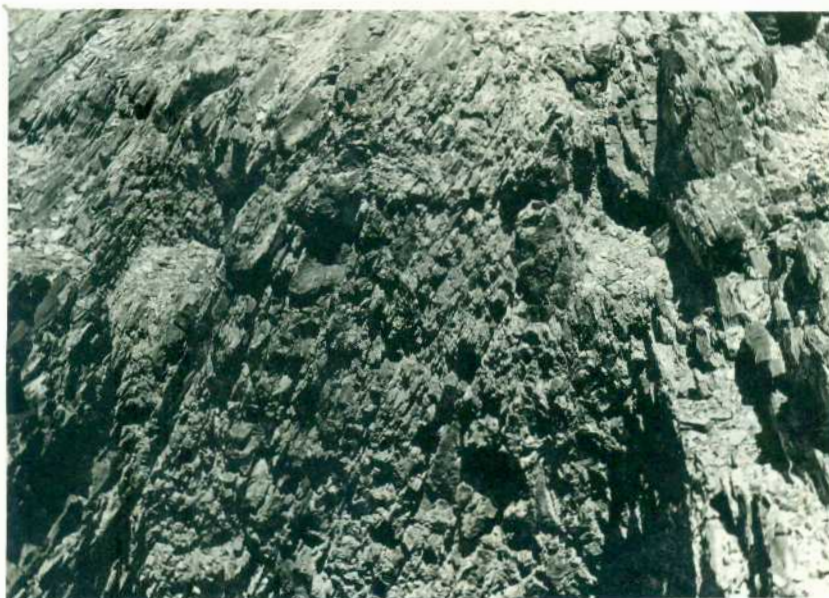
F-4. Yangaso 1: Entrada Pique

Cuatro metros al este de ese socavón hay un pique de 1,80 x 1,80 m., cuya entrada tiene una diferencia de nivel de 6 metros con la boca mina de la galería.

Ubicamos el espejo de agua a los 10 metros (foto 4).-

Los alumnos de la Escuela Móvil de Minería, luego de agotar el pique con una bomba Climax (desde los 10 a los 18 metros) profundizaron hasta los 21 metros.-

De los tres metros que lograron profundizar, solamente lo hicieron en roca / firme (filitas negras con pequeñas guías y chispas de calcopirita y cobre nativo) en el último tramo de un metro, los primeros dos metros resultaron ser material de relleno, posiblemente proveniente de una estocada o corta veta aterrada, que desemboca en la pared oeste del pique a los 19 metros.-

Con la profundización del pique se vió la posibilidad de llegar al nivel de los 25 o 30 metros, para de allí efectuar una estocada ~~horizontal~~ de no más / de 6 metros, hasta cortar la posible veta mineralizada. Lamentablemente este trabajo no se pudo concluir por el corto tiempo y los imprevistos que afectaron el / normal desarrollo de las tareas asignadas al personal de la Escuela Móvil de Minería. Pero se logró obtener datos muy interesantes que nos llevan a sospechar la / existencia de una zona de <sup>Cementación</sup> ~~concentración~~ de sulfuros supergénicos o secundarios, / por debajo del nivel de la capa freática.-

- Se debe efectuar un levantamiento topográfico-geológico de toda el área en cuestión
- El levantamiento topográfico debe efectuarse a escala 1:2.000.-
- Es conveniente continuar con la profundización del pique del sector I, por lo menos hasta el nivel de 30 metros, para continuar con una estocada ~~de no más de seis metros~~ / de no más de seis metros, con lo que se llegaría a la zona de cementación. Los trabajos posteriores serían indicados según las conveniencias del caso.-
- Para poder detectar cuerpos mineralizados en profundidad, especialmente sulfuros, se recomienda efectuar un estudio Geofísico por el método de polarización inducida, o de potenciales naturales o de magnetometría.-
- Se ve la necesidad de efectuar una exploración detallada en los sectores vecinos a Yangaso.-
