INFORME GEOLOGICO SOBRE EL PROYECTO DE  
EMBALSE DEL RIO COLORADO, EN PASO HUELCHES  
(Territorios de Río Negro y La Pampa)

Luis R. Lambert.

Junio de 1943.

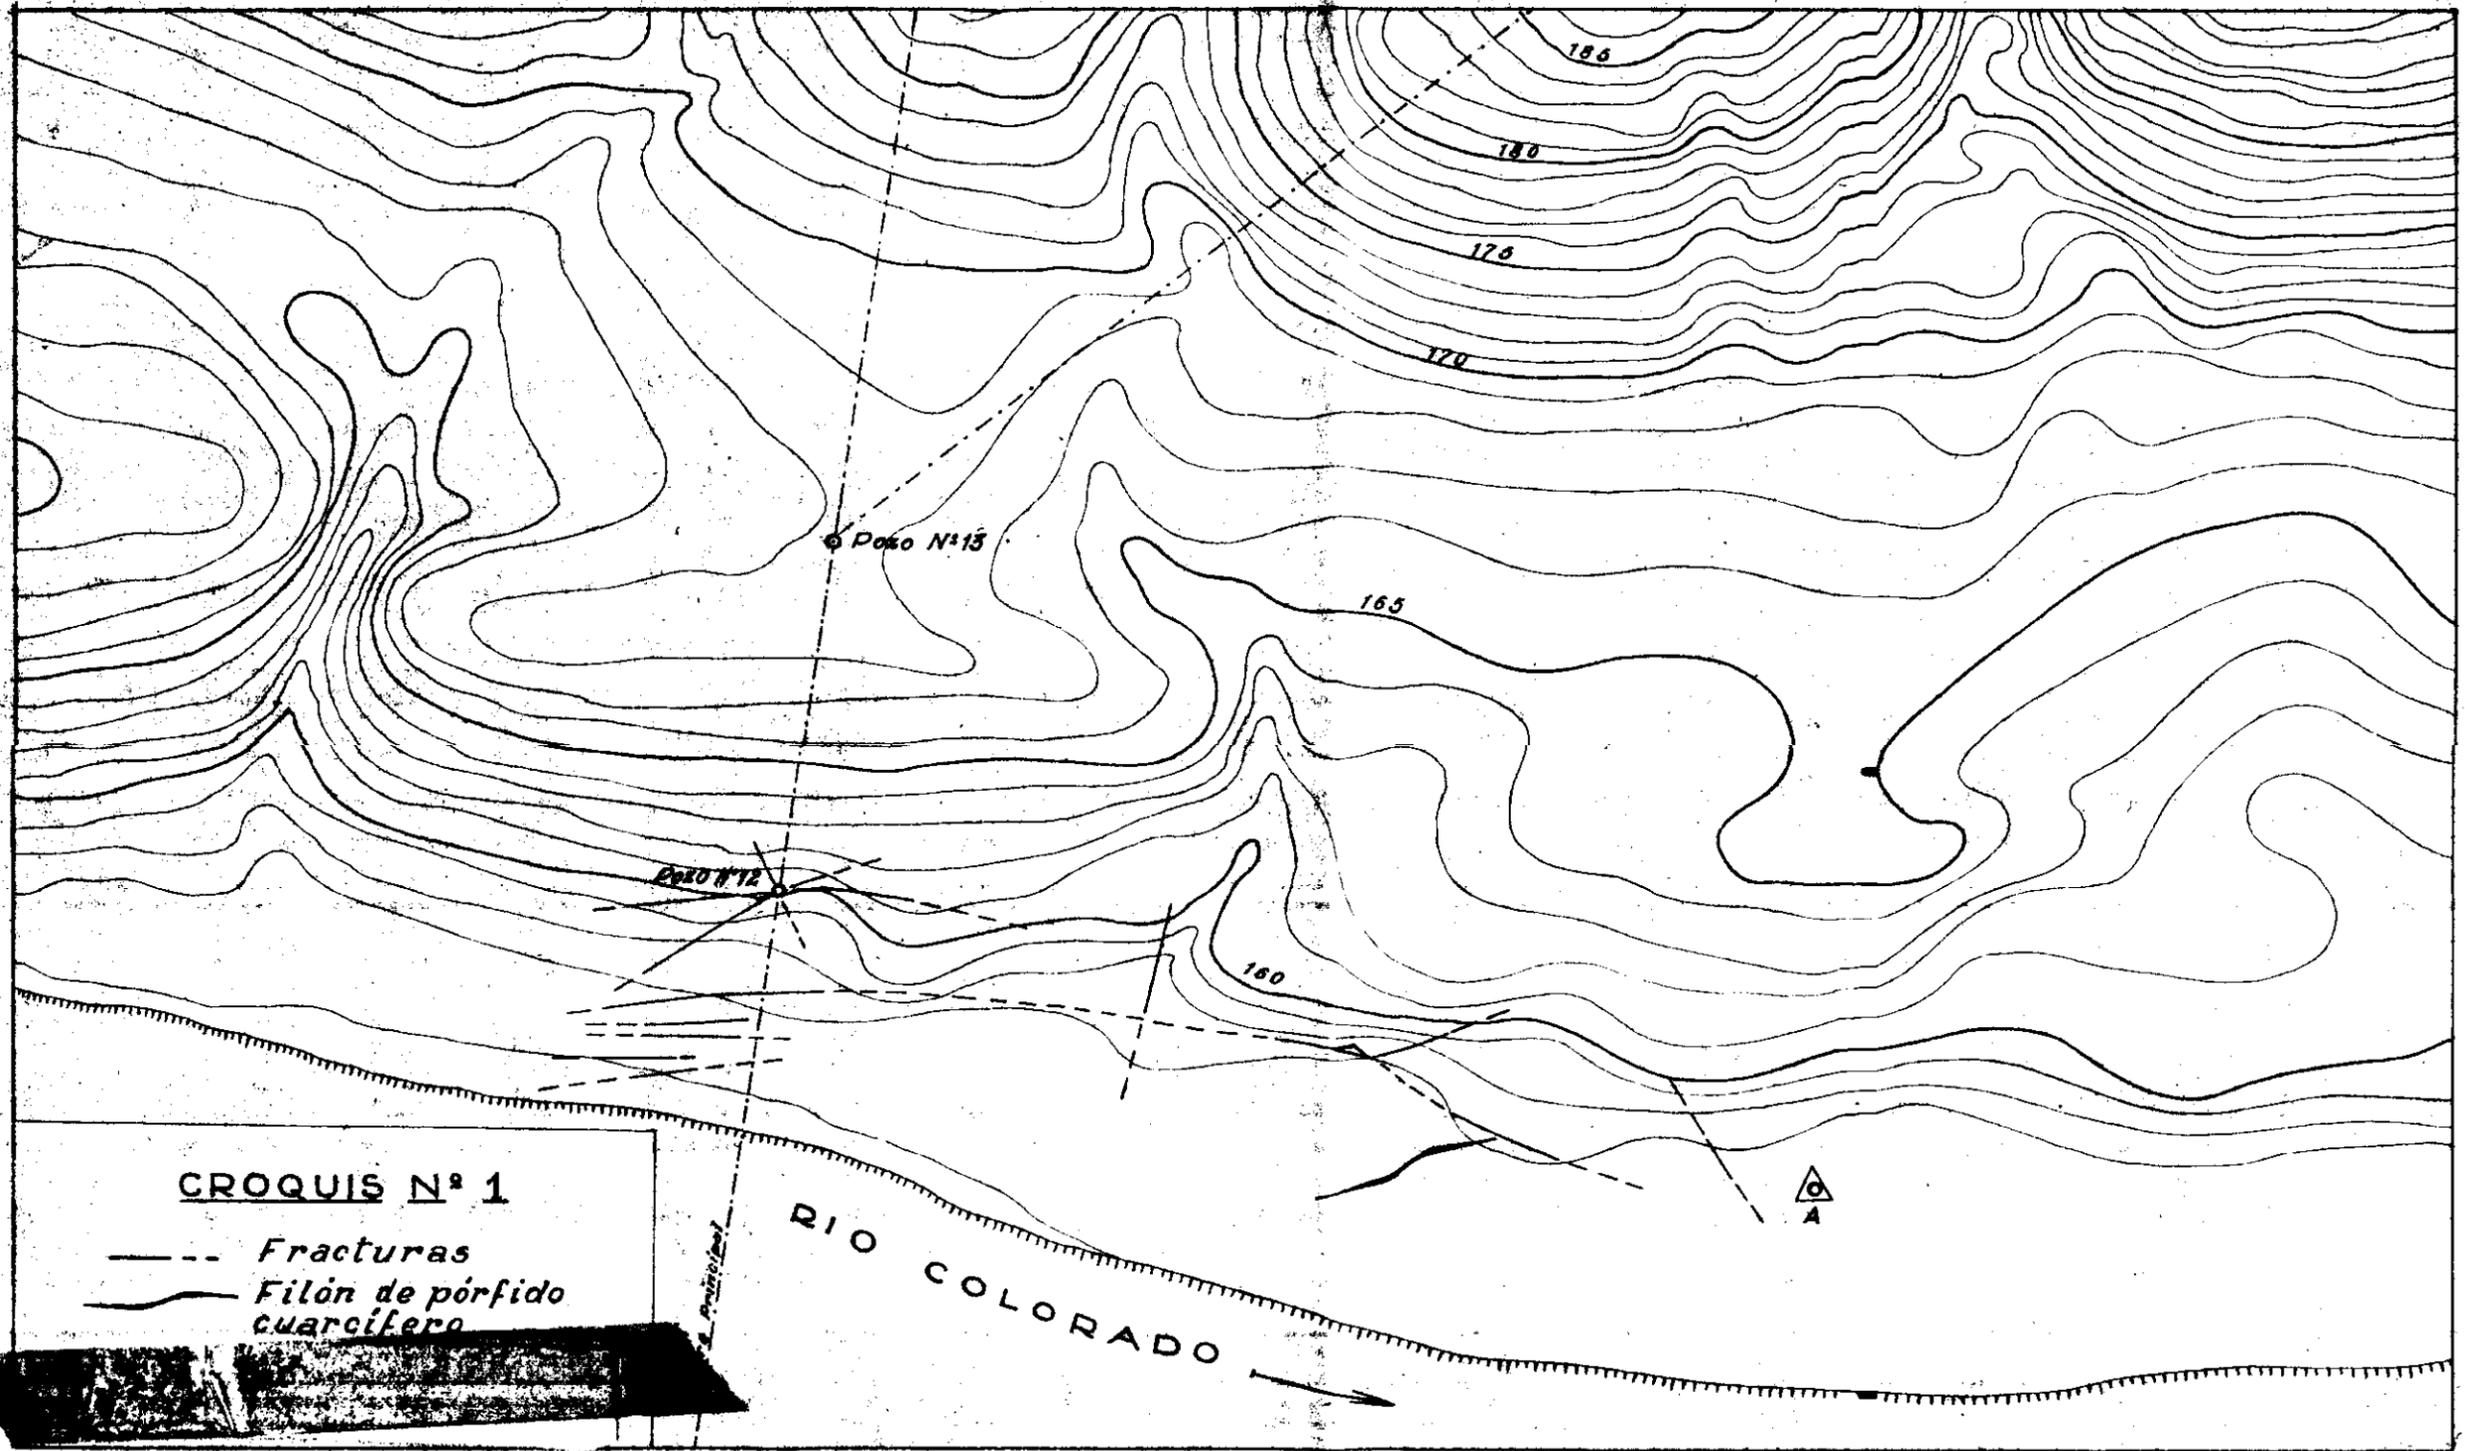
La barranca de la margen derecha del río, en el primer codo, está constituida por ortófiros, fragmentados en bloques por una serie de fracturas secundarias, normales a la falla principal. (Dichas fracturas se encuentran figuradas en el Croquis n° 2).

- *Falla principal.*
- *Fracturas secundarias.*
