**INFORME SOBRE LA INSPECCION  
EFECTUADA EN LA "MINA FLORINDA"**

**DEPTO. LAS HERAS - PCIA. DE MENDOZA**

**JUAN JOSE ROSSI**

**BUENOS AIRES  
1947**

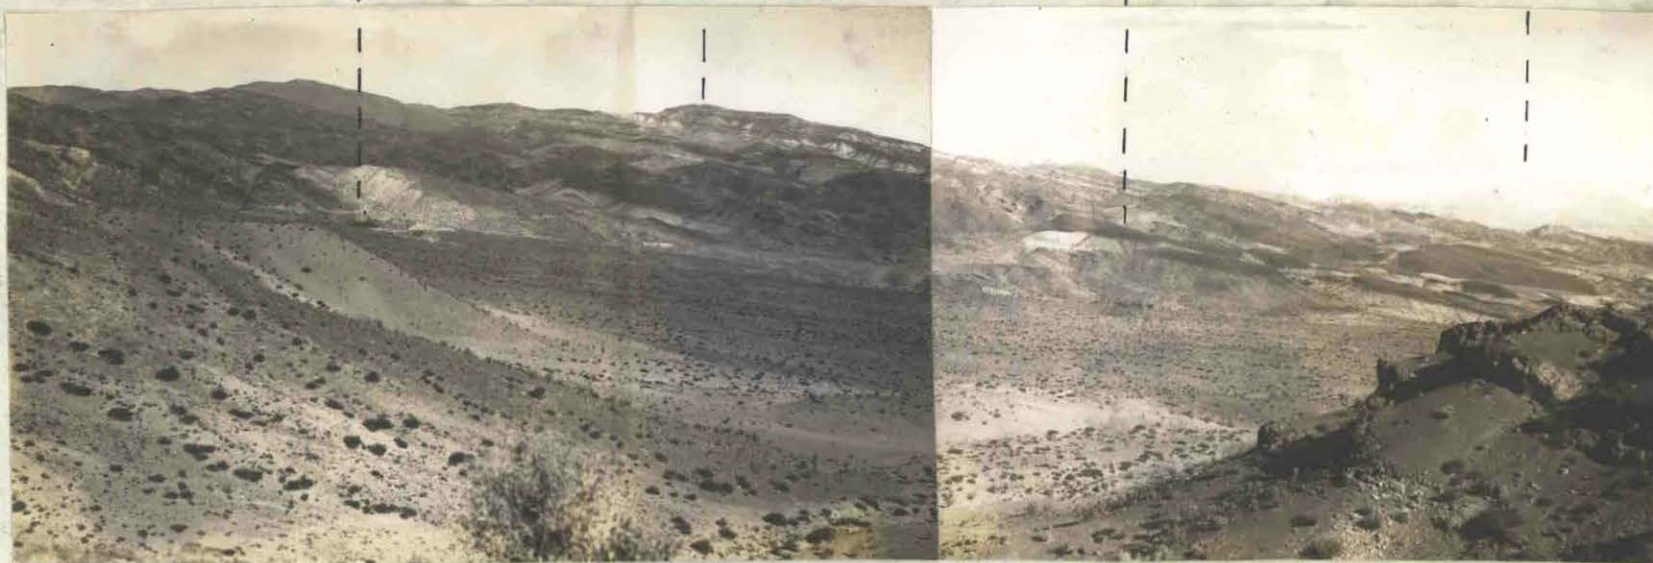
Fot. 1.- Vista panorámica del Paramillo de Uspallata, obtenida desde el Portezuelo del Rosario, en el Cordón de San Bartolo hacia el sur.-

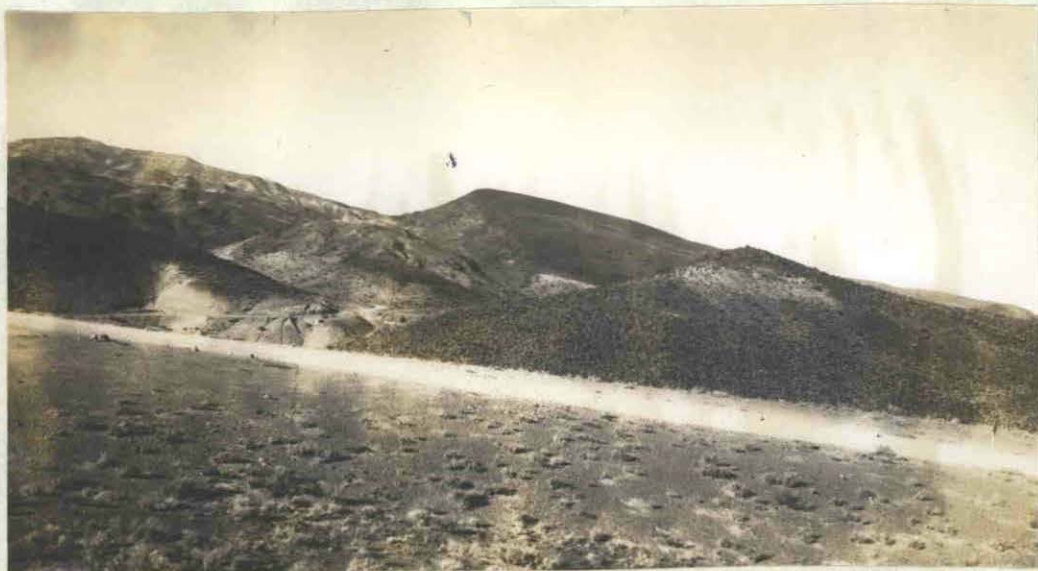
Fot. 2.- Vista obtenida hacia el sur. En primer plano la ruta N° 7; en segundo plano, el pequeño portezuelo donde se encuentra la mina "Florinda". A pocos metros a la derecha de la fotografía, oculto en el cañadón del mismo nombre está el Agua de la Zorra.-
