**INFORME GEOLOGICO COMPLEMENTARIO SOBRE EL PROYECTO DE  
EMBALSE DEL RIO COLORADO, EN PASO HUELCHES  
(Territorios de Rio Negro y La Pampa)**

**L. R. LAMBERT**

Septiembre de 1944.

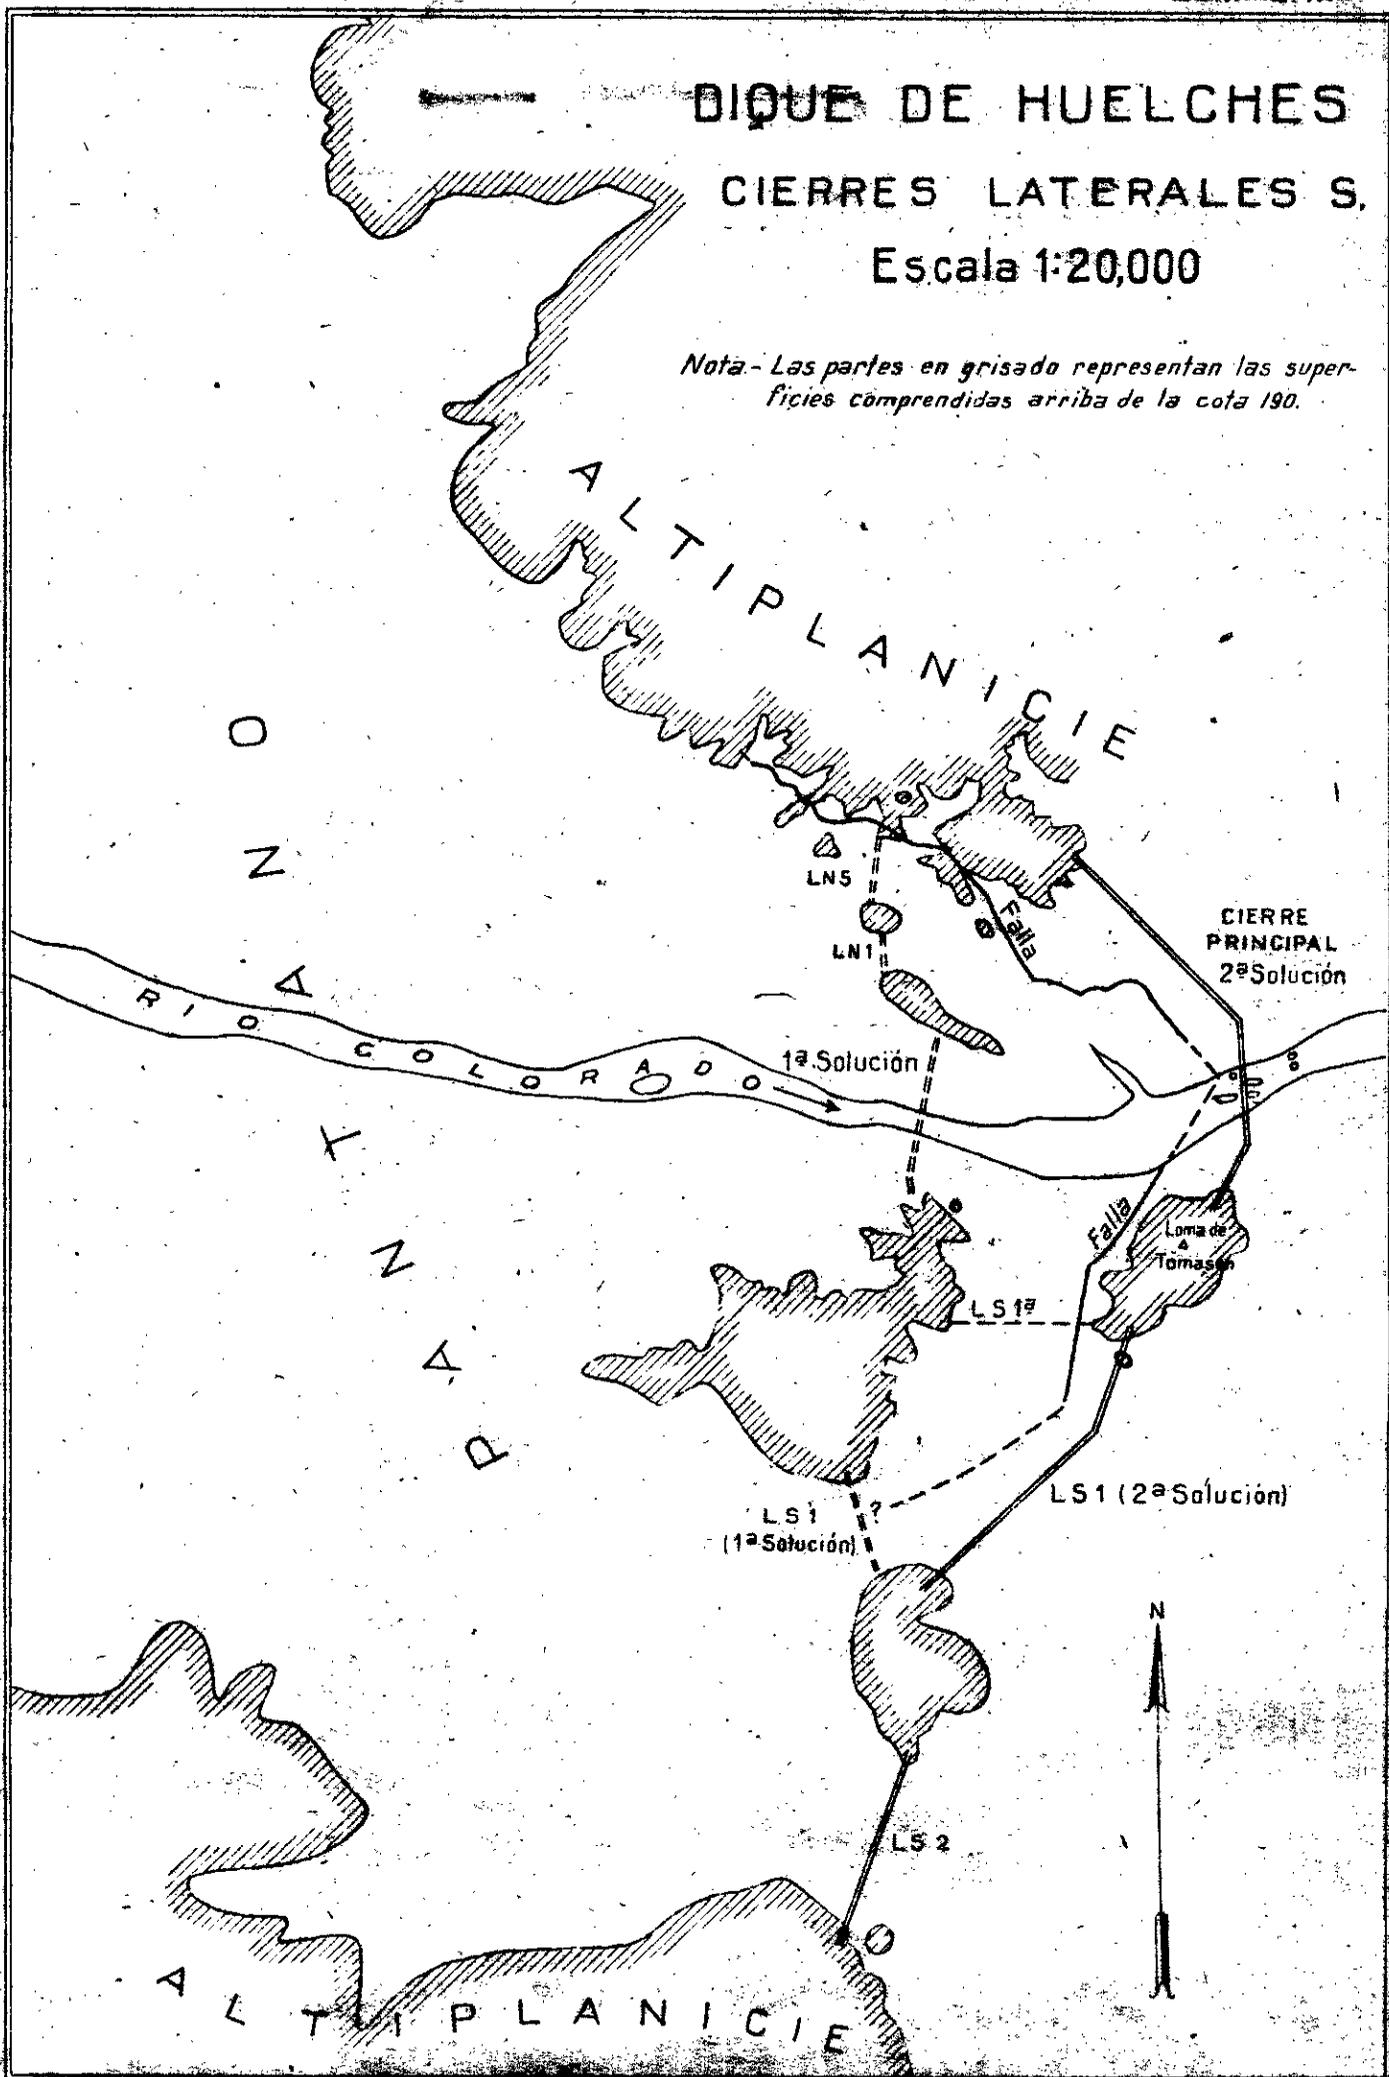
Nota.- Las partes en grisado representan las superficies comprendidas arriba de la cota 190.
