Estudios hidrogeológicos en Termas de Río Hondo
 Departamento de Río Hondo-Prov. de Santiago del Estero
 Informe final

Anexo IV:

Informe técnico perforación
Resort & Spa Los Pinos

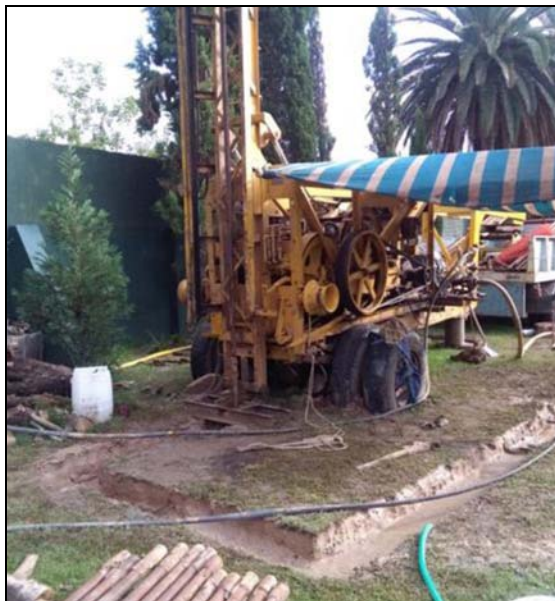
Fotografía 3.1: Perforadora utilizada y locación.

La perforación fue realizada inicialmente con mecha de paleta en diámetro 5", reperforando luego en 8" con la finalidad de realizar el perfilaje de pozo. Para proteger la boca de pozo de posibles derrumbes, se colocaron 6 m de cañería casing de hierro. En las Fotografías 3.1 y 3.2 se observa en detalle el equipo de perforación utilizado y las características de la zona de trabajo.

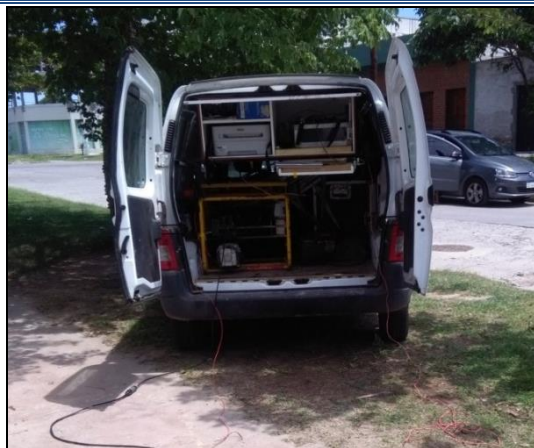
Fotografía 3.5: Perfilador geoelectrónico utilizado en la perforación de estudio.

El perfil con el que se cuenta al momento de la redacción del presente informe es de carácter preliminar, por lo cual no se encuentra ajustado. En el **ANEXO-Perfilaje eléctrico** se exponen fotografías del legajo obtenido en campo, estando a la espera de la entrega del perfil geoelectrico definitivo en versión digital. En la Fotografía 3.5 se puede observar el perfilador utilizado.
