SOBRE MINERALES DE HIERRO Y CARBON DE LA SIERRA DE FAMATINA

Provincia de La Rioja

por Remigio Rigal

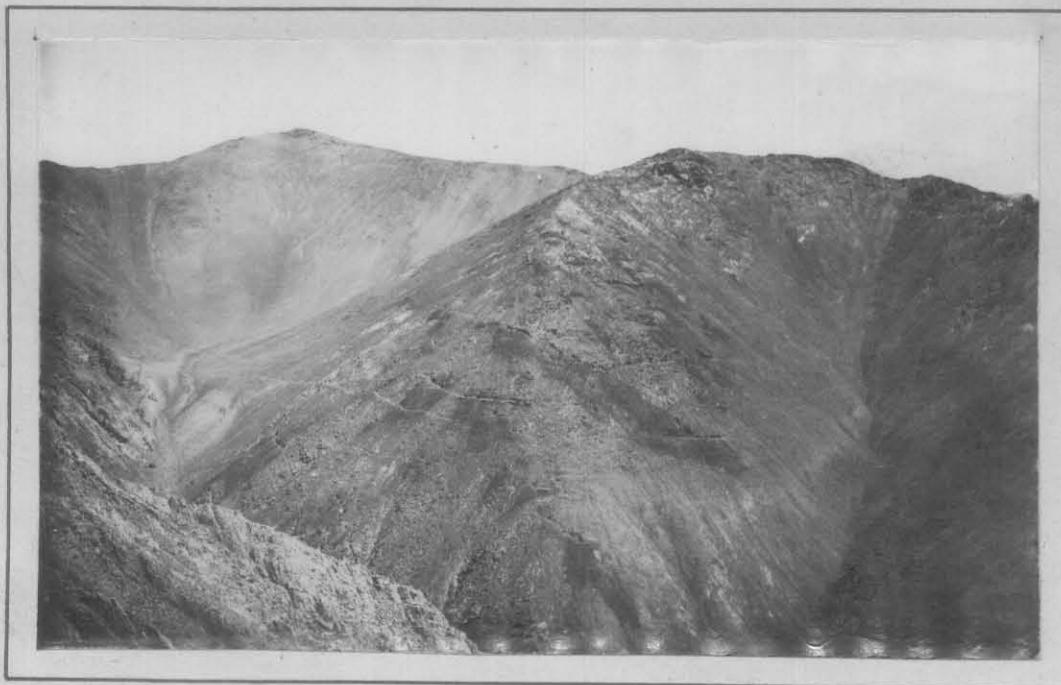
Fot.1 (20446) El Cerro Negro. Mina Santo Domingo, abajo, Rosario y Gloria, arriba La Cortadera y a la derecha la Nicolasa, todas de plata. Vista hacia el N.O.

La veta Norte Santo Domingo (véase Fot. 1, Lam. II), es de siderita negruzca y algo de clara, brechosa por contenido de trozos de esquistos de la caja, impura, con limonita. Su ancho es de 1.60 en total, dirección E. 40° S., e inclinación al E. Corte esquistos arcillosos según diaclinas diagonales.

Desde la plataforma donde se hallan las casas de piedra (ver Fot 1, Lam.II), se observan hacia el naciente 3 vetas, la de más arriba es la continuación de la Santo Domingo, la intermedia es la Nicolasa de arriba, y la inferior, la Nicolasa de abajo.

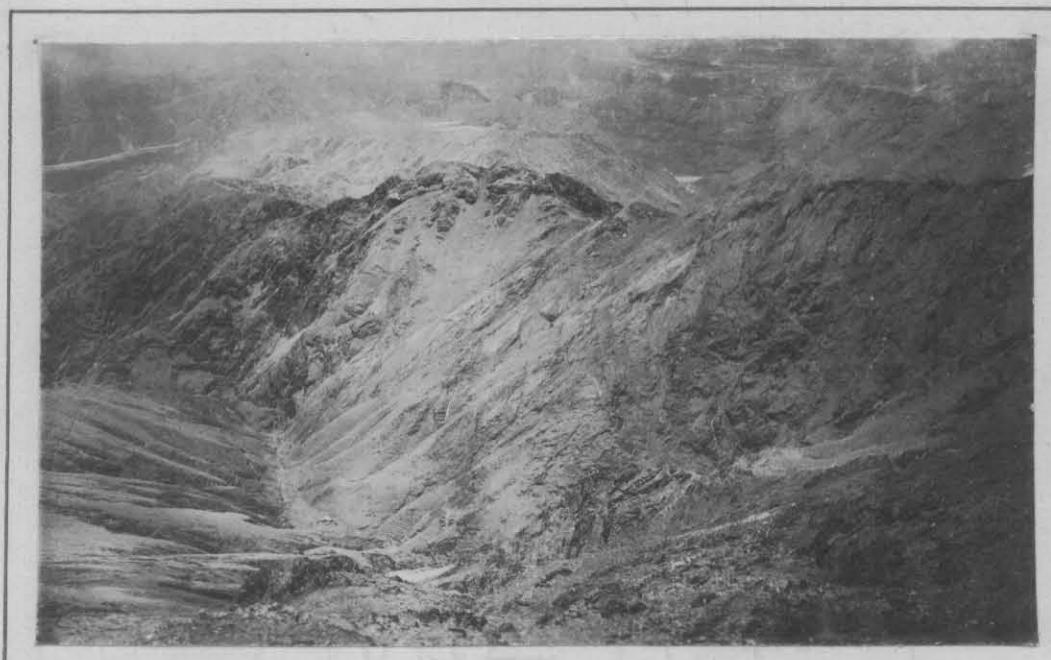
Fot.2 (20447) Desde la Mina La Viuda vista hacia el S.E. En el valle, casas de la mina San Andrés, en el faldeo mina San Andrés, Bella Elisa y Veta Negra, de plomo y plata.

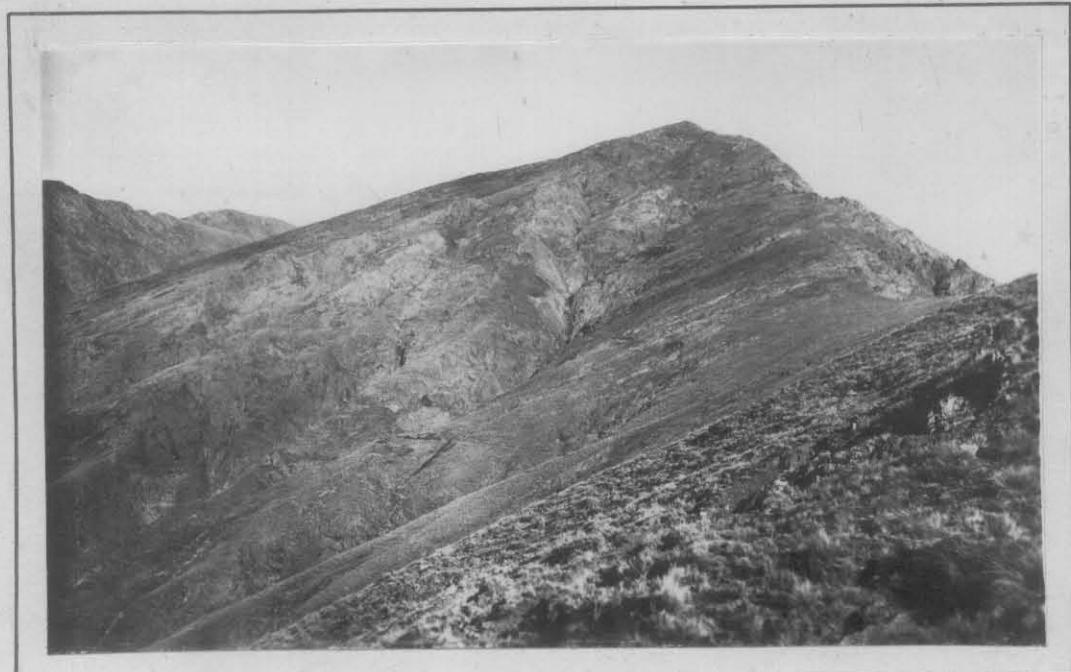
Fot. 3 (20448) Vista de la veta Viuda, de plomo y plata,
desde el portezuelo de San Andrés.

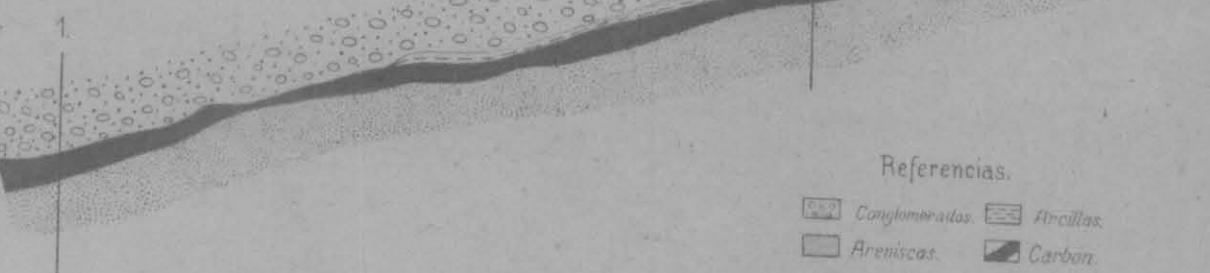
Escala 1:500

Referencias.

- [Cross-hatch] Conglomerados.
- [Diagonal lines] Arcillas.
- [Horizontal lines] Areniscas.
- [Solid black] Carbon.

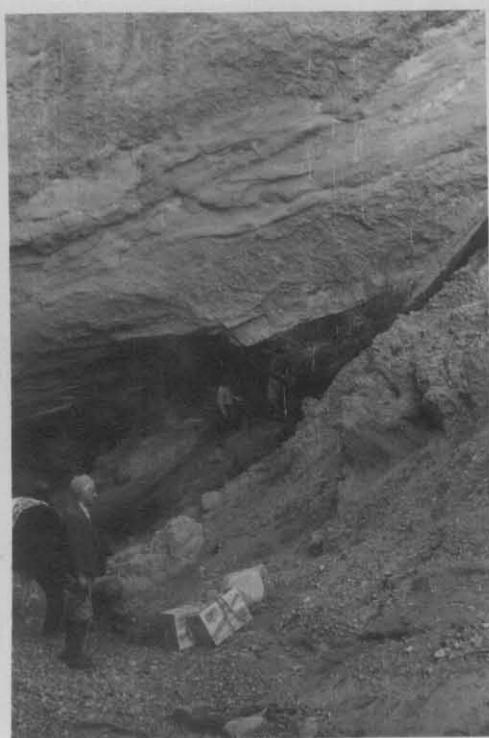
Fot.1 - Manto de carbón, en el corte 1 - Margen derecha; areniscas, conglomerados-Caño del carbón.

El corte 1 (Fot.1, lám.V) dió:

- 1.-Techo, arenisca conglomerática de grano grueso.
- 2.-0m.25-Carbón arcilloso con finas intercalaciones más gruesas.
- 3.-0m.35-Banco más compacto y duro, con finas interposiciones de carbón arcilloso. (muestra 11).
- 4.-1m.15-Banco compuesto por finas intercalaciones de arcillas muy carbonosas y fajas de carbón de aspecto más duro, el total en partes tiene estructura terrosa. Encuentra una fina capulatosisidad y ondulación.
- 5.-Bajo-arenisca gruesa.

Del total de este corte, es decir de 1m.75 de espesor, se obtuvo la muestra 10 que, como puede observarse, no difiere esencialmente del de la muestra 11. (Ver análisis pag. 21).

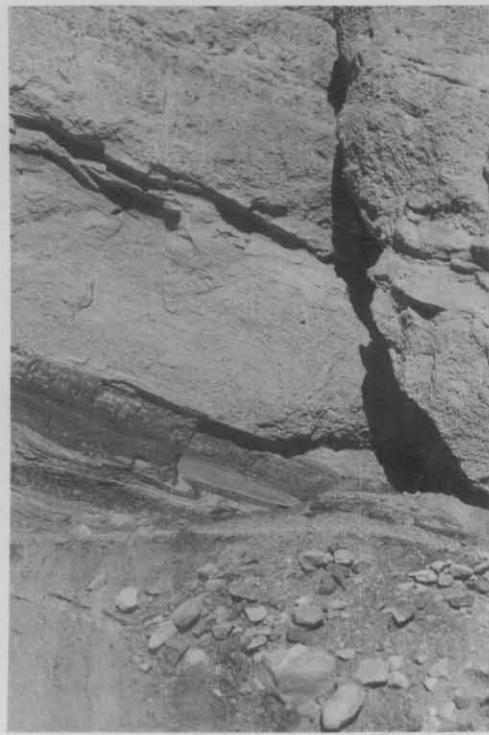
Fot.2 - Manto de carbón, en el corte 2 - Margen derecha, arcillas, arenas, conglomerados-Caño del Carbón.

El corte 2 (Fot.2, lám.V) dió:

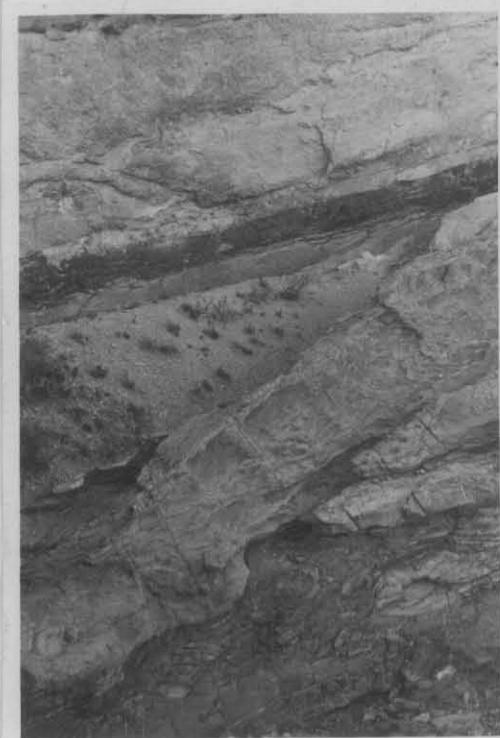
Fot.3 - Manto de carbón, frente al corte 3 - Margen izquierda; arcillas, conglomerados, arenas-Caño del Carbón.

En el corte 3, se observó:
